タンク AE 計測におけるノイズ除去に関する検討

中村 英之*
Hideyuki Nakamura

荒川 敬弘**
Takahiro Arakawa

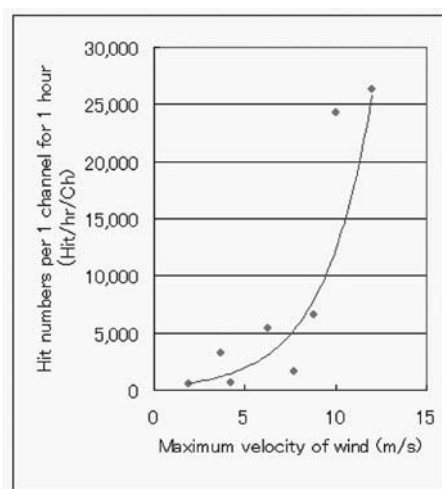
図1は、同一の健全なタンクに対して、異なる風環境の時にAE計測を行って、1時間で発生し

図1 ノイズ発生に及ぼす風の影響

た1チャンネル当たりのヒット数を計測時の風速と比較した結果である⁽⁴⁾。風が強くなるにつれて急激にヒット数が多くなり、風によるノイズが多く発生していることがわかる。

ノイズへの対処方法としては、電気ノイズに対しては波形持続時間の短い単発的信号を除外することでノイズ除去が可能であるが、風や雨によるノイズに対してはノイズの影響を受けない気象環境での計測を行うこととなる。

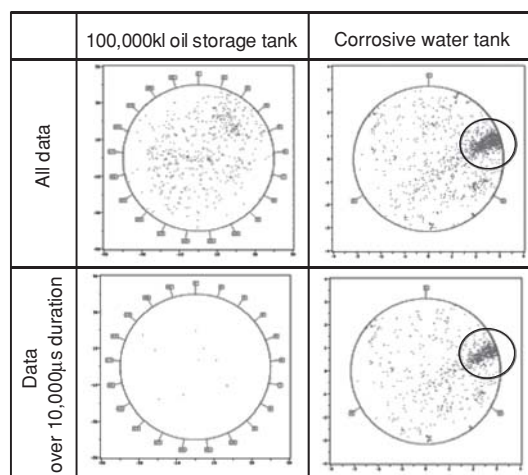
なお、腐食に伴う信号は波形持続時間が長いことが明らかとなり、図2に示すように、波形時間にしきい値を設けて評価することも風ノイズなどの識別に有効であることも報告されている⁽⁴⁾。この他、油の受け入れや払い出し後に発生するノイズは、受け払い後に一定の時間をおいてタンク内の流動が沈静化してから計測することや、配管などを通して外部より伝播してくるノイズに対しては、検知センサを設けてノイズ発生時間帯のデータを除いて評価するなどの対応が必要である。

図2 波形持続時間に着目したタンク底板腐食診断結果の例

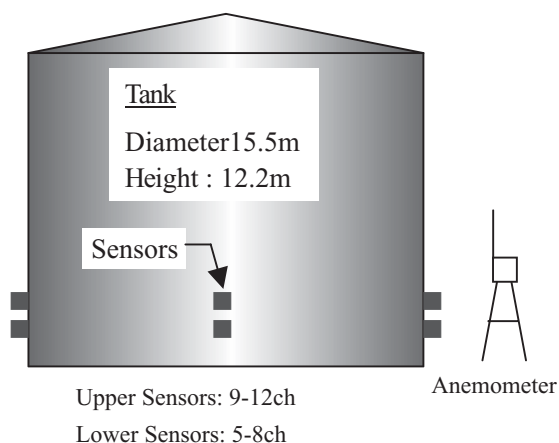
本計測は、図3に示すような直径15.5m、高さ12.2m、材質SS400、底板の設計厚さ9mmのコンルーフタンクを対象とした。また、センサの配置は、側板上にAEセンサ（30kHz共振型）を90°ピッチに4個ずつ2段（高さ1mおよび1.5m）で取付けた。各方位のセンサ配置は、0°がch5, ch9, 90°がch6, ch10, 180°がch7, ch11, 270°がch8, ch12とした。

AE計測は、計測を開始する8時間以上前にタンクの稼動を停止し、液面高さ5.4mにて静止させた状態のまま1時間実施した。なお、タンク周囲の最も風の強い位置に風速計を配置して計測時における風速変化を計測したが、最大風速3.0m/s、平均風速0.5m/sと穏やかな気象条件であり、風に起因するノイズの混入はほとんどないものと考えた。

なお、計測対象としたタンクは、過去に底板が全面交換され、AE計測後の開放検査における肉厚計測では、設計板厚9.0mmのところ最小肉厚が9.1mmであることから、腐食が進行している可能性は低いと考えられる。

図3 試験に用いた屋根付きタンクと計測

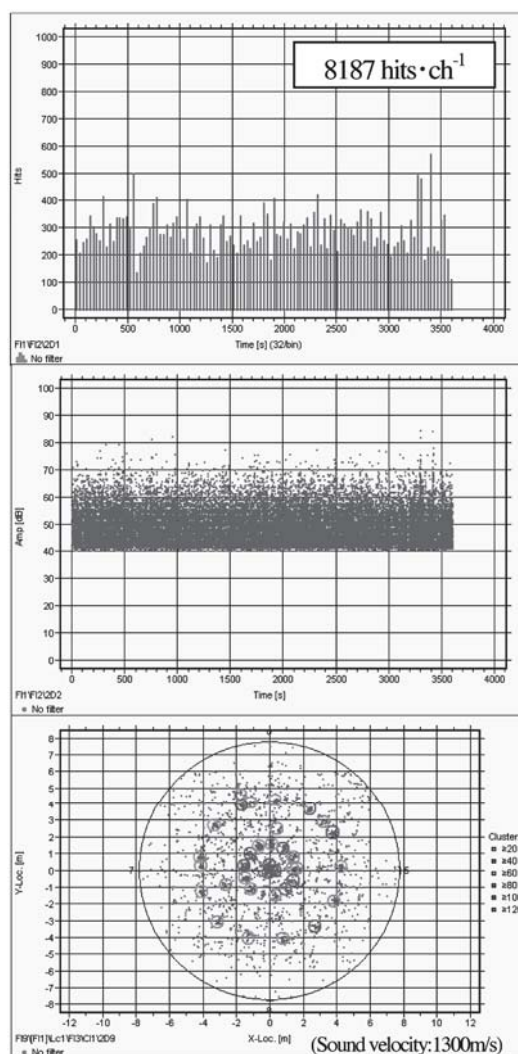
図4は、タンク側板の下段に取り付けたセンサ（5-8ch）にて1時間計測したデータを示している。計測されたAEの活動度は、図に示すように1時間1チャンネル当り8187ヒットと非常に高い数値を示し、また2次元位置標定でも、AEの集中発生箇所がタンクを中心から同心円状に多数点在していることを確認できる。このAE計測結果に基づいて腐食を評価すると、タンク底板における

図4 下段に取り付けたAEセンサによる三次元位置標定結果

腐食が激しく進行していることを示し、明らかに AE 計測直後に実施したタンクの開放検査による腐食状況と相反するものであった。

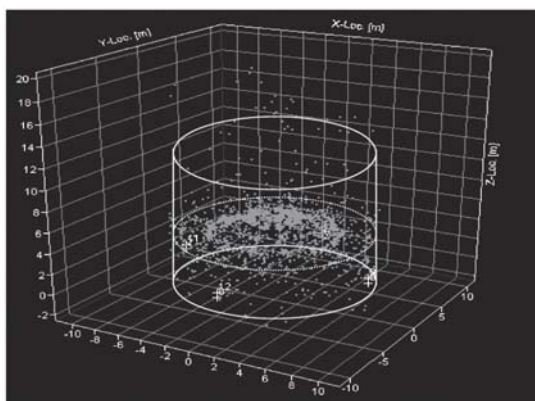
一方、側板に 2 段で取付けたセンサを用いて 3 次元位置標定にて発生源を確認した結果、計測された信号の多くは、**図 5** に示すように液面高さ 5.4m 近傍に集中していることがわかった。これらの観察により、信号の多くは、腐食によるものではなく、液面に落下した液滴により発生したノイズであると考えられる。

なお、液滴ノイズが同心円状に標定されたのは、タンク屋根の内面に標定された AE 発生源の形状に対応する張り出し部があることから、液滴がこの張り出し部に溜り落下したためと考えられる。

図 5 上下 2 段に取り付けた AE センサによる三次元位置標定結果

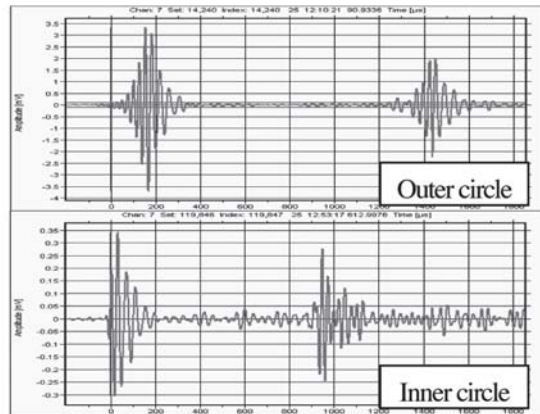
さらに、液面高さで同心円状に標定された AE の波形を観察すると、内側の円および外側の円のそれぞれで標定された信号は、**図 6** に示すような特徴のある波形を示すことが確認された。これらの波形は、腐食基礎試験で採取した**図 7** に示す腐食に伴う AE の波形⁽⁸⁾とは大きく異なることから、液滴によるノイズの波形特徴を示すものであると考える。

図 6 三次元位置標定で液面近傍に評定された波形の代表例

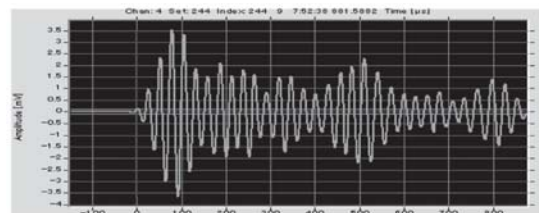
図 7 腐食基礎試験で得られた腐食波形の代表例

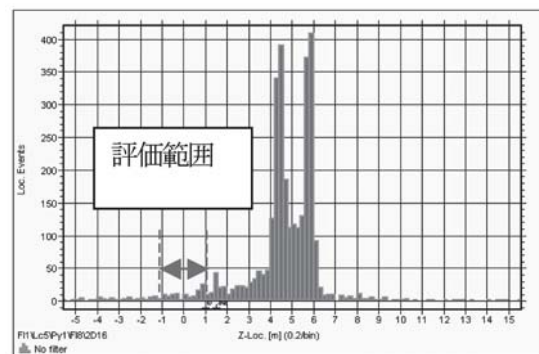
図 8 は、タンクの測定結果から三次元位置標定の位置標定高さ分布を示すものであり、液面高

図 8 三次元位置標定結果より求めた音源位置の高さ分布

さ 5.4m 近傍で AE が集中して発生しているのがわかる。また、タンク底板位置に当たる高さ 0 m 近傍の標定数は少なく、底板の下方にも位置標定数は広く分散し、底板などで反射した液滴ノイズ

の存在を示している。

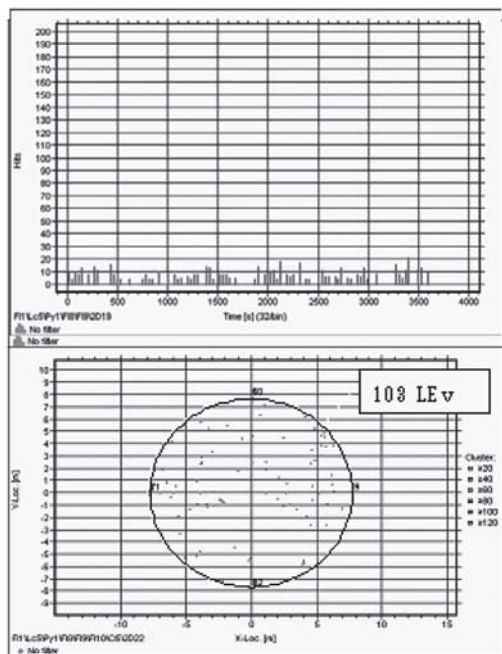
液面近傍で発生したノイズの影響が比較的小さくなる底板から±1mの高さ範囲に標定される信号のみを残し、底板近傍の三次元位置標定に寄与したヒット数の時間履歴および2次元位置標定結果を図9に示す。

図9 三次元位置標定結果より底板近傍(±1m以内)に音源を持つヒットに対する発生履歴と二次元位置標定結果

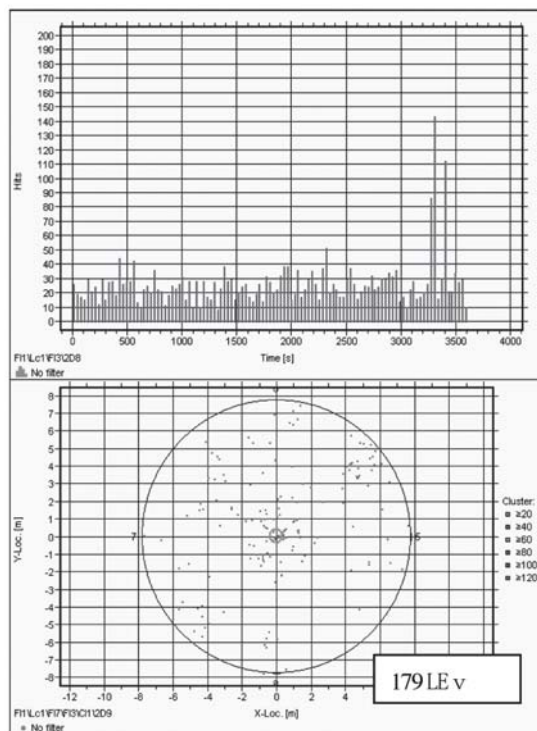
前項で示すデータに対し、ガードセンサによるノイズ除去を行った結果を図10に示す。

上図はノイズ除去後のヒット数の時間履歴を示し、下図は下段センサによる2次元位置標定結果を示す。このノイズ処理では、除去前と比較して、ヒット数で91%、標定イベント数で95%の信号が除去され、大きなノイズ除去効果があることが確認できた。

しかしながら、1時間1チャンネル当りの739 hitsのヒット数は、腐食のない健全なタンクと判定するには、なお不十分と思われる。また、二次元の位置標定結果においても、ほぼタンク底板中央にイベントがやや集中している箇所が観察され、腐食の存在を示唆している。

図10 ガードセンサを用いて上方から到来するイベントを除去したときのヒットの発生履歴と二次元位置標定結果

さらにノイズ除去後に残った信号の波形観察では、46%（100個の波形観察結果）の信号が、**図6**に示すような液滴ノイズ波形のやや形状が崩れた波形特徴を示すことも確認され、平均振幅値が45dBと低いことから、底板などで反射した液滴ノイズである可能性が考えられる。

上方で発生した液滴ノイズが例えば底板で反射して受信されるような場合は、あたかも底板のさらに下方に虚像を結び、下方に音源があるかのように判定するためにガードセンサによるノイズ除去が不可能になると考えられる。ガードセンサによるノイズ除去は、ヒット数で9割近いノイズを除去するなど効果的な手法ではあるが、このように底板などで反射したノイズを除去できないことが一つの限界と考えられる。

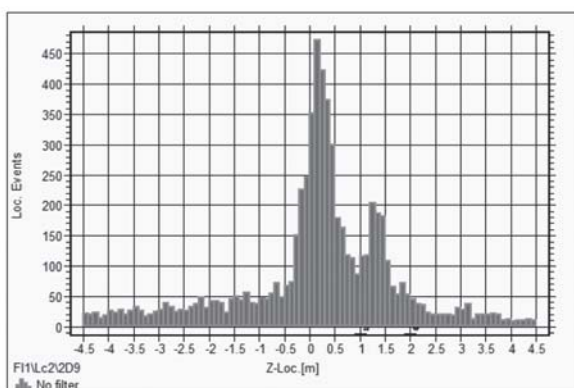
次に、三次元位置標定によるノイズ除去方法の適正さを確認する目的で、数年間大気に曝されて腐食が顕著なタンクに水を張って試験した。三次元位置標定で得られた音源位置の高さ分布を**図11**に示す⁹⁾。明らかに音源位置は底板位置に相当する高さ0m近傍で最も頻度が高く、底板の腐食を強く示唆する結果が得られており、本方法は、ノイズを除去しつつ、底板の腐食状況を評価するのに適した方法であることがわかる。

図 11 腐食タンクに対する三次元位置標定結果から求めた音源高さ分布
