SOFOによる橋梁のヘルスマニタリング

わが国で高度経済成長期を中心として整備された道路・橋梁、ダム、水道、鉄道、建築物等の社会資本は年々高齢化が進んでおり、経年設備の劣化への対応が必要な時代を迎えている。設備の特性に応じて適切な維持管理を実施することにより延命化を図ることも求められている。維持管理には設備を診断し、実態を的確に把握することが必要であり、その手法としてヘルスマニタリングが注目されている。当社と芝浦工業大学は共同で橋梁診断手法としての光ファイバセンサ（SOFO）の有用性を確認するため、基礎的試験を実施したので紹介する。

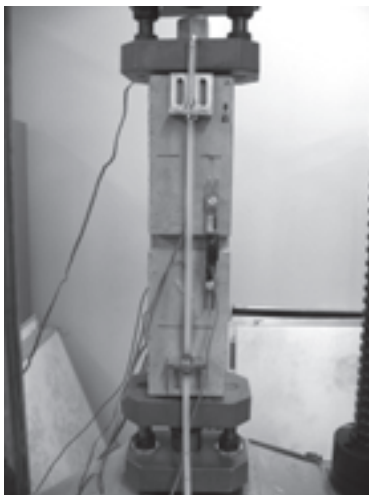
写真 3.1.2 センサ取り付け位置

図 3.1.3、写真 3.1.2 に光ファイバセンサ (SOFO)、パイ型ゲージ (ひずみゲージを使用した変位計) およびひずみゲージの配置を示す。SOFO は試験体中央の両側面に 2 本、固定金具を

用いて設置した。パイ型ゲージは SOFO に隣接して両側面に取り付けるが、試験体中央に取り付けられないため千鳥に設置することにした。また、ひずみゲージを PC 鋼棒位置のコンクリート表面に貼り付けて、コンクリート表面の引張応力を計測した。

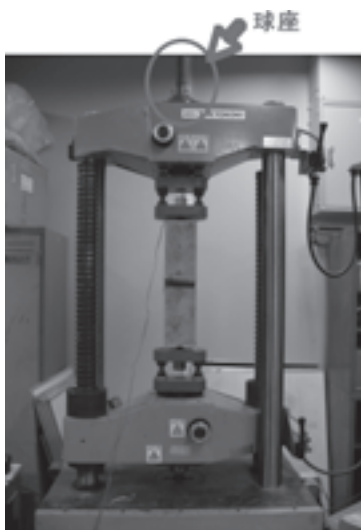
写真 3.1.3 引張試験機と試験体

図 3.1.4 に今回使用した荷重制御引張試験機を示すが、引張軸の偏心を排除するため PC 鋼棒の上部は球座の治具を用いて固定した。実際に使用した球座は写真 3.1.3 に示す。
