## ACFMによる台車枠検査技術の開発 その2

現在、鉄道車両用台車枠の溶接継手部検査は定期的に磁粉探傷検査（MT）が適用されている。しかしMTでは、塗膜剥離作業による作業員への負担が大きいことのほか、き裂判定の個人差によるバラツキが生じることや紙による検査記録管理の煩雑さを伴う。これらを解決するために塗膜上から表面開口き裂の検出が可能であるACFM（Alternating Current Field Measurement method=交流電磁場測定法）法を適用し、フィルター処理による自動欠陥判定および検査結果の電子管理を可能とした台車枠検査技術を開発した。

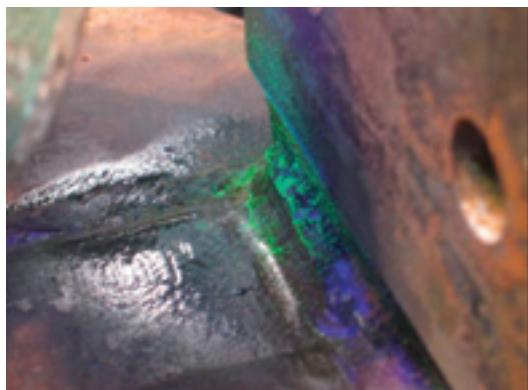
図2 き裂を示す磁粉模様

裂の有無の判断にしても図2に示すように磁粉模様の見方には十分な経験が求められ、個人差が生ずる。また、検査結果も紙に記録しているので履歴管理がしづらいという課題がある。

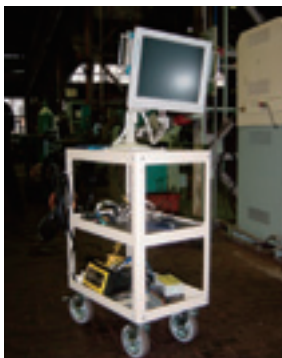
図5 平成16年度 台車枠用 ACFM検査装置試作機

図5に示すように、平成16年度の試作機で大半を占めていたタッチパネルモニターとパソコンを小型化し、図6に示すような小型の装置構成とした。また、台車枠検査時にAC100V電源ケーブルを引き回すことがないように全てバッテリー駆動とし、図7に示すように携帯性および作業性を向上させた。

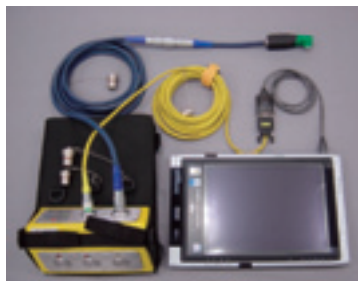
図6 平成17年度 台車枠用 ACFM検査装置の構成

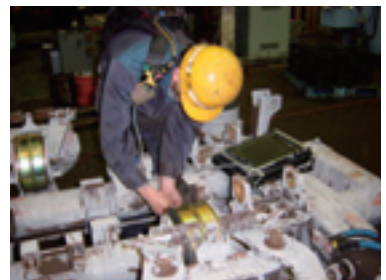
図7 台車枠検査時の様子

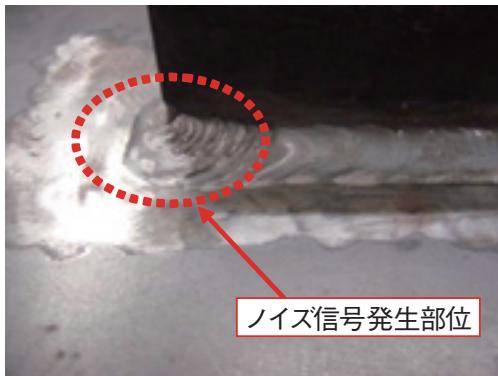
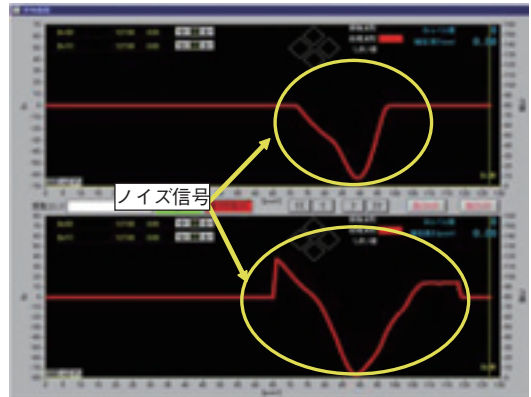
図11 ノイズ信号発生部位およびノイズ信号

平成16年度の試験結果では、ノイズ対策用のフィルター処理でも除去が困難なノイズ信号が発生するケースがあった。このため、発生要因を模擬試験体で確認したところ、図11に示すように周囲の構造物の形状変化によりノイズ信号が発生することがわかった。これは、図12に示すような、構造物の形状変化部分で急激な磁場の変化が生じ、それがノイズ信号として現れたものと考えられる。

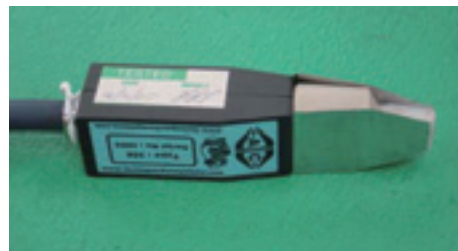
図13 磁気シールド適用

を試みた。磁気シールドを図13のようにプローブに装着して、磁気シールドの効果について確認した結果を図14に示す。フラットな信号波形となり、図11で現れていたノイズ信号を低減・除去することが可能となった。

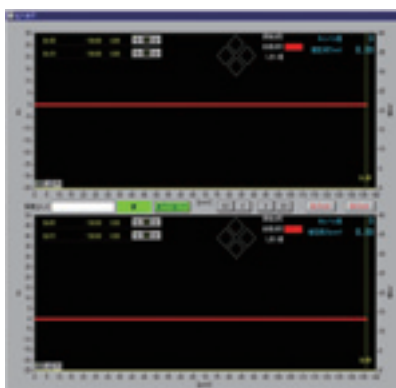
図14 磁気シールド適用時の信号波形  
(図11に示す部位)

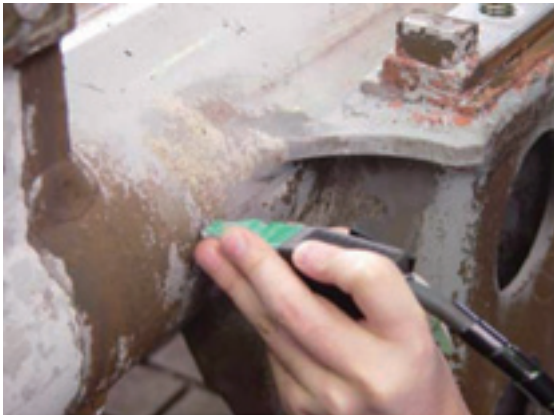
図16 ACFM検査の状況

平成17年12月から平成18年3月まで16台のボルスタレス台車枠の162箇所について、塗膜をはがす前にACFM法で検査し、その後に塗膜をはがして磁粉探傷検査を行った。図16にACFM検査の状況を示す。その結果、両検査方法ともに1箇所のき裂を検出して同等の評価が得られた。検出されたき裂の部位と信号データを図17、図18に示す。き裂信号のベクトル積とき裂の大きさとの関係を整理したグラフを図19に示す。0.5 mm厚の塗膜を施した試験片の人工き裂（3～40 mm）

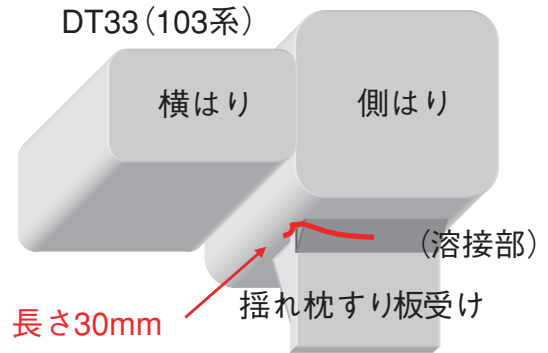
図17 台車枠のき裂の概要

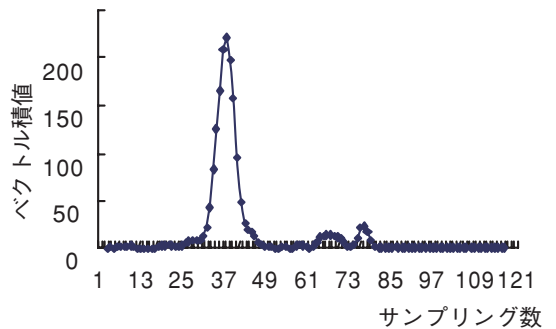
図19.試験片と台車枠のき裂信号のベクトル積

のき裂信号とノイズ信号のベクトル積を示しており、これに、今回の台車枠（最大塗膜厚は0.3 mm程度）のき裂（30 mm）のき裂信号のベクトル積もプロットしている。

試験片では長さ8～9 mmまでのき裂信号がノイズ信号と区別できること、台車枠の30 mmのき裂信号のベクトル積は試験片のき裂信号の場合とほぼ同等であることがわかる。平成18年度も継続してデータを蓄積し、実証試験を継続していく予定である。なお、検出されたき裂は適切に補修され、安全に使用されている。
