# 光ファイバ変位センサ (SOFO) による インフラ構造物のヘルスマニタリング技術

キーワード：光ファイバ変位センサ、SOFO、ヘルスマニタリング、インフラ構造物、ひずみ

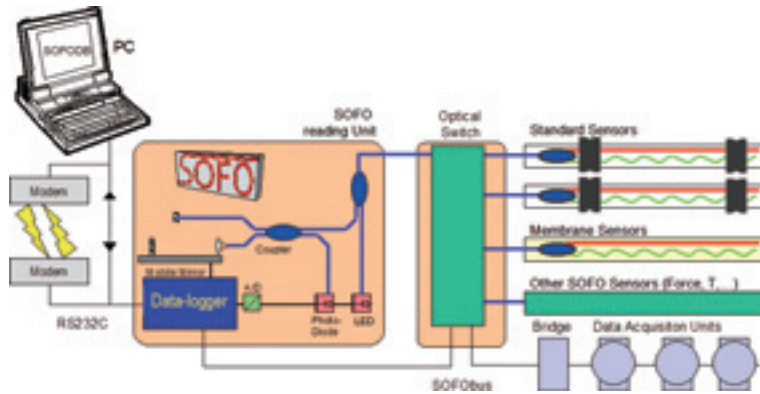
図1 SOFO V システム

図1に静的計測用のSOFO Vシステムの概念図を示す。SOFO 本体にはセンサを最大12点まで接続することができる。点数が12点を超える場合はオプティカルスイッチにより拡張することが可能である。SOFO センサは図2に示すように2本の光ファイバで構成されている。測定ファイバには、あらかじめ引張り荷重が付与されており、測

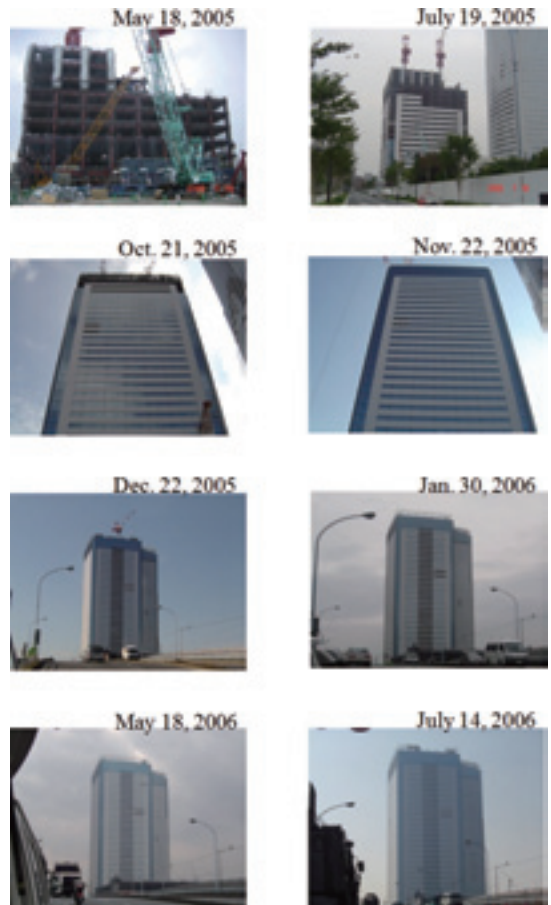
図4 超高層ビル（東京都江東区）

対象とした東京都豊洲地区のビル（33階建て、高さ約147m）は2004年に建設開始、2006年8月に竣工した。図4に建設中のビルの外観を示す。

ビル建設の初期段階には2基の巨大なクライミングクレーンが頂上に設置されていた(図4参照)。その内の1基が2005年10月～2005年11月22日の間に撤去された。撤去により柱に作用する荷重が減少するが、図7の当該期間に圧縮ひずみの減少傾向が明確に示されている。2006年8月末の竣工後は、柱のひずみ変動は小さくなり、ほぼ一定値を保つものと予想していたが、結果は図7に示すように大きく変動している。モニタリング対象の柱はCFT(Concrete filled steel tube)構造であり、柱の内部はコンクリートで充填されているため、この部分も荷重を負担する。コンクリートは打設後に熱膨張、乾燥収縮、自己収縮、クリープなど複雑な挙動を示す。竣工後に柱に作用する全荷重は一定と考えられるので、充填コンクリート部には図7とは逆方向の軸力変動が生じているものと推定される。

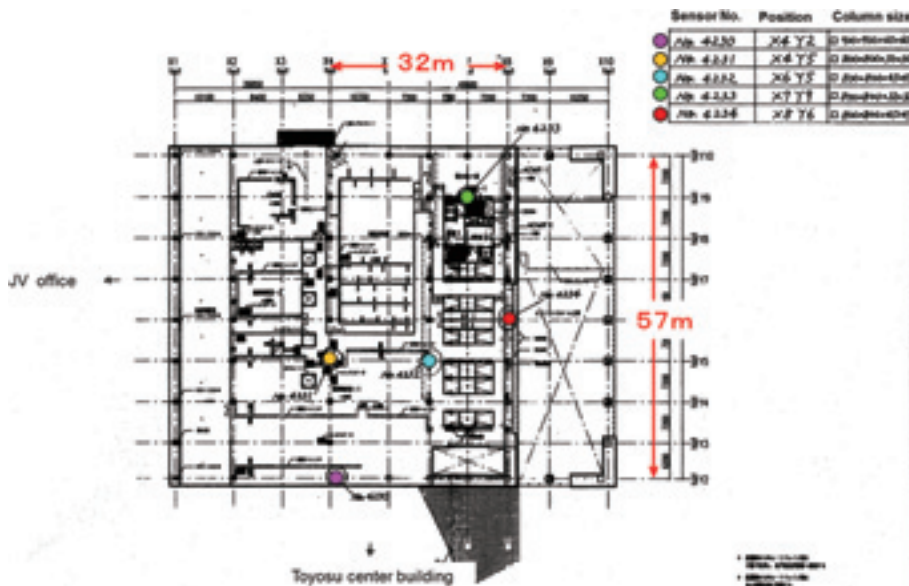
図5 SOFO センサ配置図

SOFO センサを建設工事中の2005年5月に2階の鋼製柱に設置した。33本の柱の中から代表的な柱5本（X4Y2、X4Y5、X6Y5、X7Y9、X8Y6）をモニタリングの対象とした。柱に作用する主な荷重は圧縮軸力であり、曲げ荷重は無視できる。このため、柱1本について1本のSOFO センサを表面中央部に設置した。センサ全体配置図を図5に示す。一例として柱X7Y9への設置状況を図6に示す。図7に柱の軸力変化のモニタリング結果を示す。ただし、X7Y9のセンサ類は竣工直前に不慮の事故で切断されてしまったので、このデータは除外し、4箇所を表示している。

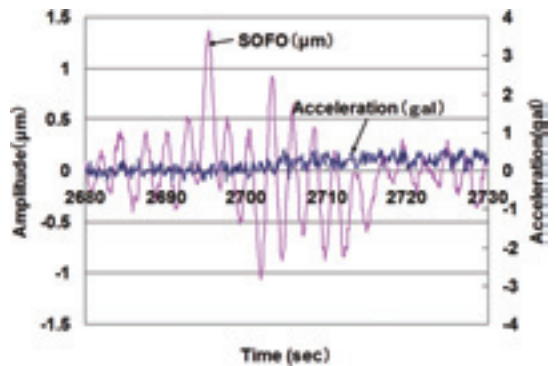
図8 強風時の柱 X6Y5 の振動

図8にSOFO Dynamicによる2006年3月の強風時の動的計測結果を示す。計測した柱はX6Y5で、建物の中央に近い柱である。同図にひずみ式加速度センサによる計測結果も表示している。SOFOセンサは振幅 $1\mu\text{m}$ 以下の微小な振動を捉えていることがわかる。一方、加速度センサでは加速度の値が小さく計測ができなかったため、ノイズのみの波形となった。なお、ひずみゲージでも同様にノイズのみの波形となり、振動を検知ができなかった。SOFOセンサで捉えた微小な振動波形を周波数分析した結果を図9に示す。0.38Hzが卓越しており、これはビルの1次曲げ固有振動数である。

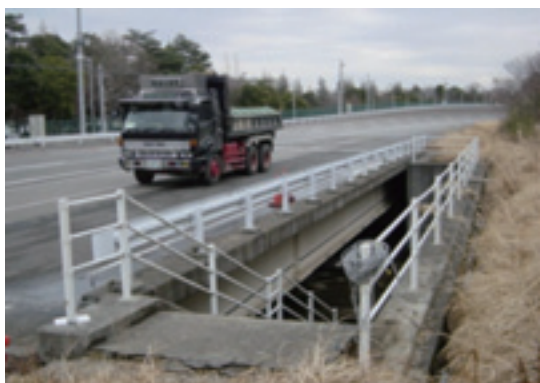
図14 静的載荷試験の様子

独立行政法人土木研究所の試験橋梁（スパン：30m、幅：7.8m）にSOFOセンサを橋軸方向の3箇所でガーダーに各2本平行に設置（合計6本）した。20ton ダンプカーによる静的載荷試験を行い、SOFOセンサの出力から曲率解析法により求めた変位とインダクタンス式変位計による測定結果の比較を行った。図13にセンサ設置の様子、

図14に静的載荷試験状況を示す。図15に試験結果を示すが、誤差は1/4L部で1～9%、1/2L部で5～13%であった。6本のセンサで曲率解析法を用いれば十分な精度で測定できることがわかった。

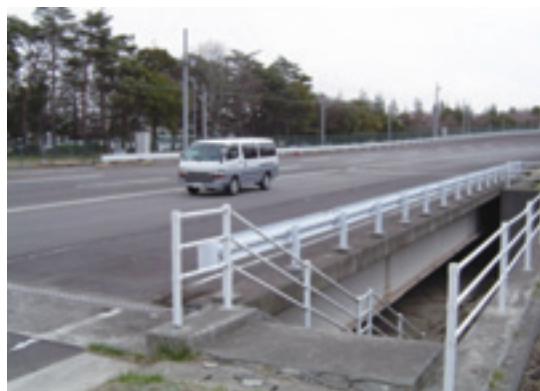
図16 動的載荷試験の様子

次に、ガーダー下部にSOFOセンサ、ひずみゲージ、変位計、加速度センサを設置し、動的載荷試験を行った。質量1.71tonの車両が一定速度(20km/h、40km/h、60km/h、80km/h)で通過するときの動ひずみ、変位、加速度を計測した。動的載荷試験の様子を図16に示し、試験結果の一例として、走行速度40km/hおよび80km/h時の結果をそれぞれ、図17および図18に示す。

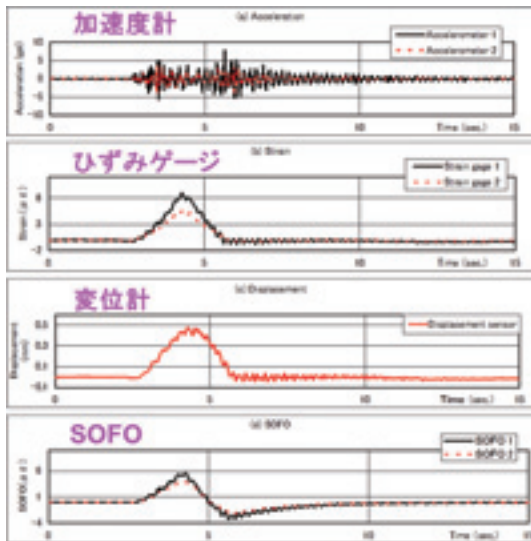
図 17 動的載荷試験の結果 (40km/h)

図17と図18から明らかなように、走行車両の移動重量によって橋桁は静的にたわむと同時に励振されるため、加速度、ひずみ、変位およびSOFOセンサの計測値が変動している。図17の各種センサの波形をFFT解析した結果、橋桁の1

次曲げ固有振動数は 4.8Hz であることがわかった。SOFO センサにより、橋桁の動ひずみ振幅と固有振動数の変化をモニタリングすれば、橋桁の異常や劣化を検知することができる。

図 17 と図 18 のひずみゲージと SOFO センサの計測値を比較すると、ひずみゲージのひずみの最大値は走行速度に関係なく約  $9\mu\epsilon$  であるのに対して、SOFO センサは走行速度の増加とともに約

$6\mu\epsilon$  から  $7\mu\epsilon$  に増加した。これは、ゲージ長が長い SOFO センサの積分効果によるものであり、1本の SOFO センサで通過車両の速度を検知できる可能性を示している。

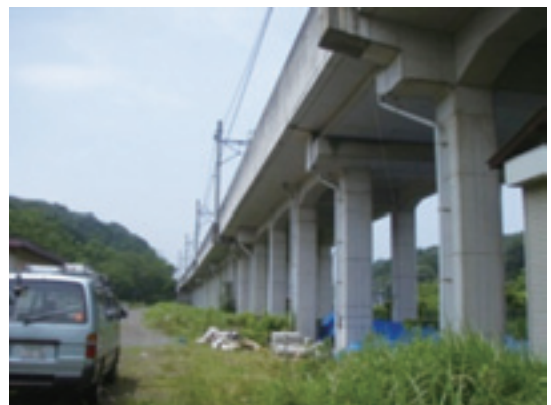
図 19 RC 鉄道高架橋

図 19 に示す関東の某私鉄 RC 高架橋 (全長: 24m、幅: 9.4m、支間: 8m) の中央支間中央部に SOFO センサ 6 本とレーザー変位計を設置し、電車が通過する際の動ひずみと変位を計測した。(芝浦工業大学との共同研究)

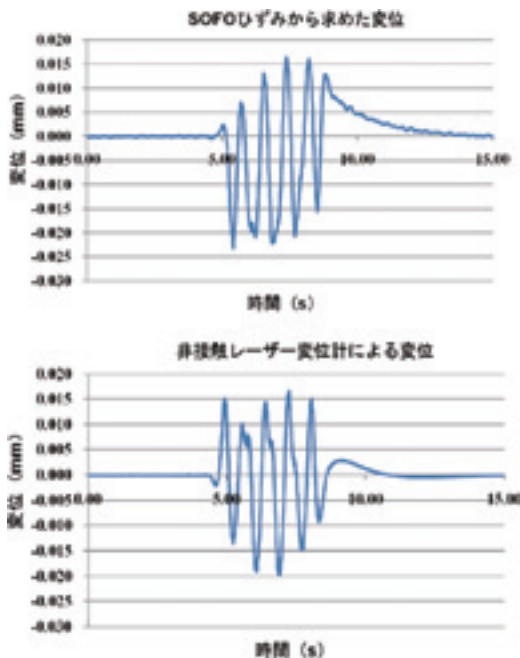
図 22 主桁の変位 (SOFO センサとレーザー変位計の比較)

また、図 22 に示すように、SOFO の変形データから曲率解析法により得られた橋桁の変位はレーザー変位計の計測結果とよく一致した。
