## ファイヤークラック検査装置の開発

石炭焚き火力発電所の炉内の炉壁管に発生するファイヤークラックの検査について、自社製品の渦電流探傷装置“Mobile EDDy<sup>®</sup>”を使った技術を紹介する。

本技術では、燃焼灰や付着酸化スケールを除去することなく、ファイヤークラックの検査が可能である。くわえて、スクリーニングとして検査を行うことで、コストの削減と検査作業の効率化を図ることが可能である。

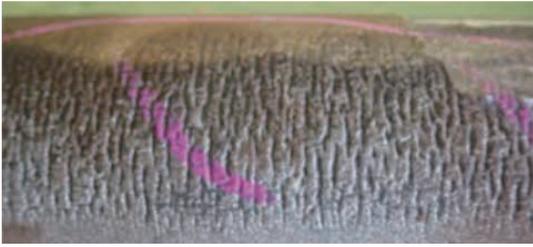
図1 ファイヤークラック例

JIS B 0126:2018 版「火力発電用語－ボイラ及び附属装置」によると、ファイヤークラックは溝状腐食の慣用語に分類されるもので、エレファントスキンとも呼ばれている。図1に示すように、高温硫化腐食と疲労との相互作用によって、管の周方向に多数の溝状の亀裂が生じる現象と定義されている<sup>(2)</sup>。

火力発電所の炉壁管におけるファイヤークラックの発生原因は、炉内の燃焼炎の揺らぎによる熱疲労損傷と考えられており、クラックの内部に硫

化物が存在する場合は、高温腐食と疲労が重畳した複合損傷形態になると考えられている<sup>(3)</sup>。

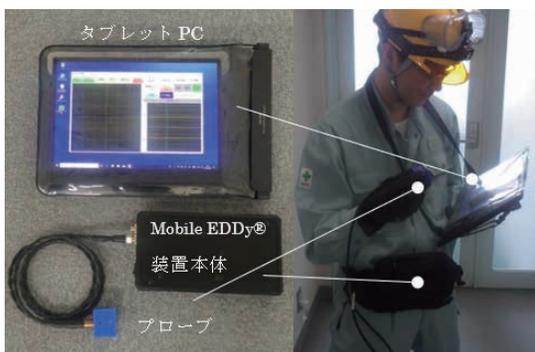
図2 渦電流探傷装置 “Mobile EDDy<sup>®</sup>”

当社では、燃焼灰や付着酸化スケールを除去することなく表面状態を確認するため、渦電流探傷試験を適用した検査手法を採用してシステム化すべく研究開発を進めた。装置に関しては、図2に示す自社製品である渦電流探傷装置 “Mobile EDDy<sup>®</sup>” を応用することとし、ソフトおよびハードの両面から研究開発の結果を反映させる改良をした。

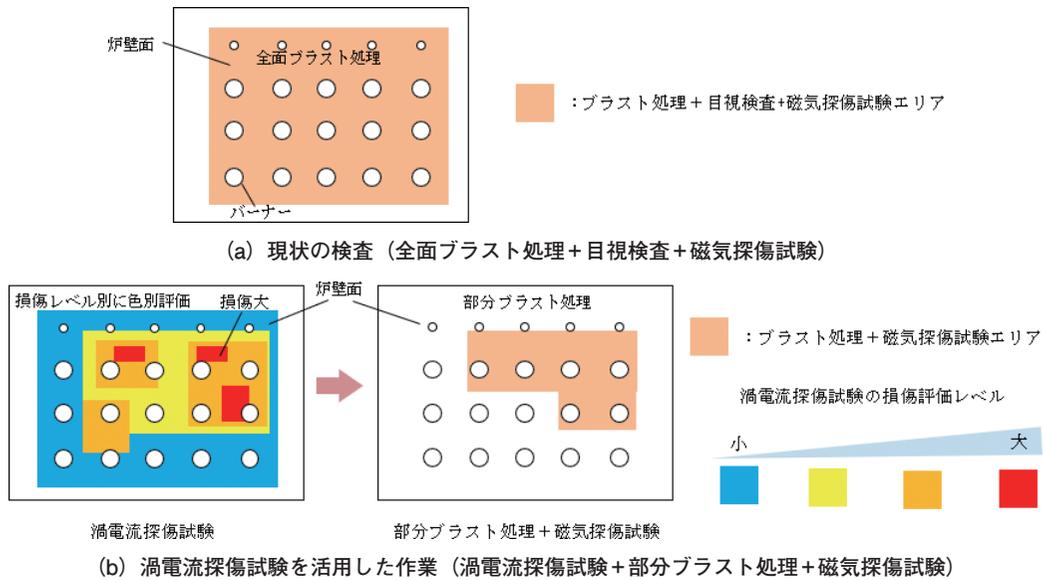
図3 渦電流探傷試験のスクリーニング検査としての適用

図3(a)に示すように、炉内側表面を検査する場合、まず、現状は炉内の全面にブラスト処理して、スクリーニング検査として目視検査を実施し、ファイヤークラックの発生状況を確認し、詳細検査の対象とする部位を特定している。次にファイヤークラックが発生した部位を磁気探傷試験で詳細に検査し、状況に応じて研削をしている。

- ①炉内の全面にブラスト処理して燃焼灰や付着酸化スケールを除去する。
- ②炉内の全面の目視検査をする。
- ③目視検査結果からファイヤークラックの発生状況を確認し部位を特定し、詳細検査の対象とする部位を特定する。
- ④特定した部位を磁気探傷試験で詳細検査をする。

図3(b)に示すように、この手法で炉内全面を検査するとした場合、まず、スクリーニング検査とし

て燃焼灰や付着酸化スケールの上からプローブを走査して、その下にあるファイヤークラックの発生状況を確認し、詳細検査の対象とする部位を特定する。次にその部位のみにブラスト処理し、磁気探傷試験で詳細に検査し、状況に応じて研削や補修を実施する。

- ①燃焼灰や付着酸化スケールの上から炉壁面の渦電流探傷試験をする。
- ②渦電流探傷試験結果（数値データ）からファイヤークラックの発生状況を確認し、詳細検査の対象とする部位を特定する。
- ③特定した部位にブラスト処理して燃焼灰や付着酸化スケールを除去する。
- ④その部位を磁気探傷試験で詳細検査をする。

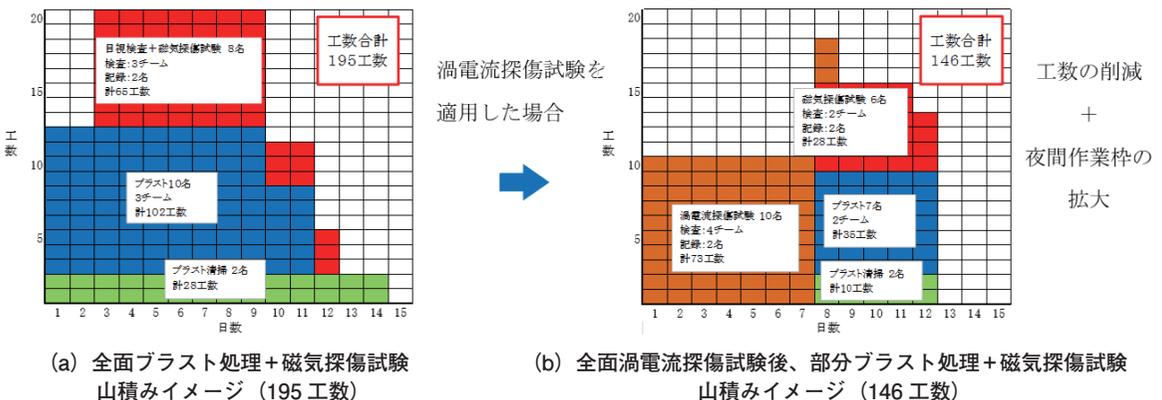
図4 人員と日程の山積みイメージ

図4に示すように、ブラスト処理作業を削減できることでコスト面の改善が期待される。さらに、渦電流探傷試験は、電気信号の数値として結果が得られることから、定性的な目視検査に比べて個

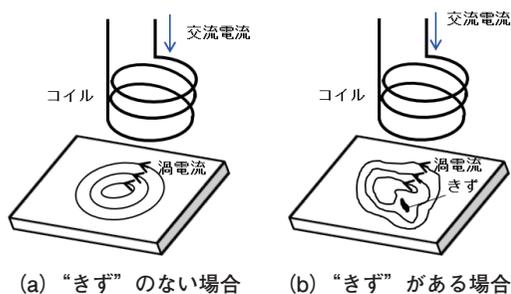
図5 渦電流探傷試験の模式図

金属などの導電体に時間的に変化する磁束を作用させると、導電体の表層には渦電流（誘導電流ともいう）が誘導される。渦電流は、導電体中に割れなどの不連続があると、その大きさと分布が変化する。渦電流探傷試験は、この渦電流の変化を利用してきずの検出を行う手法である。図5に示すように、試験体表面にクラックなどの“きず”がない場合には、図5(a)に示すように渦電流は同心円上に流れ、試験体表面に割れなどの“きず”が存在すると、これを迂回するように渦電流が流れるため、図5(b)に示すように同心円状ではなく、渦電流が乱れた流れとなる。この渦電流の乱れを電気信号として検出し、“きず”検出を行っている。

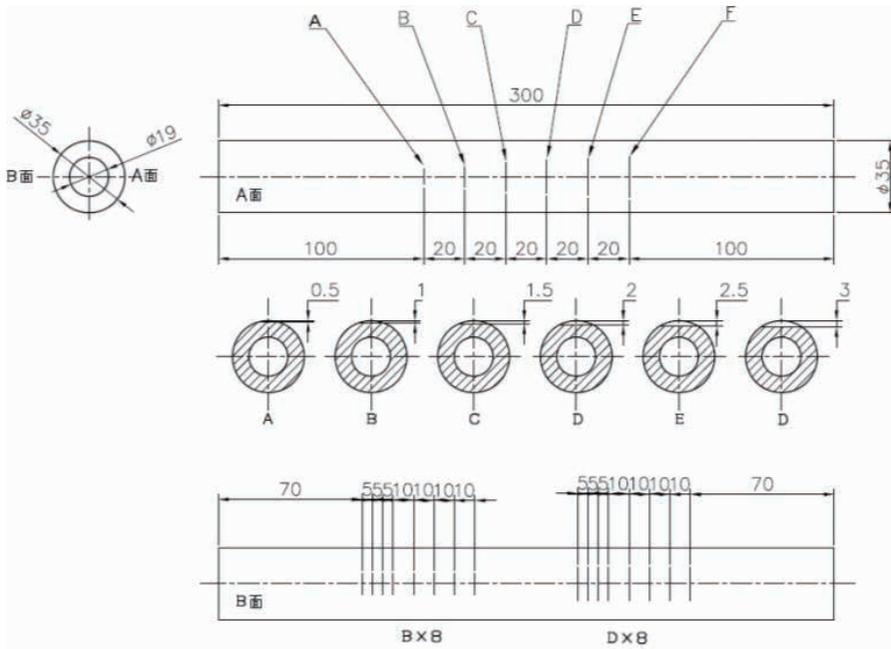
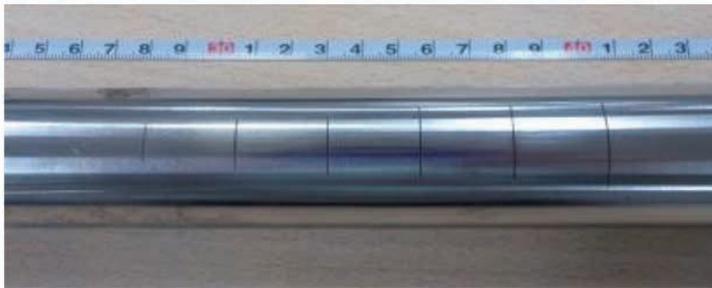
図7 模擬クラック試験片

火力発電所の炉壁管は強磁性体材料であるため、通常の渦電流探傷試験用プローブでは、材料に起因した不均一な磁性の影響を受ける。そのため、探傷結果波形に磁性ノイズが発生して、S/N比が劣ることで、きず信号との識別が困難となることから、磁性ノイズが少なくかつ炉壁管に適用可能な形状である上置プローブを開発した。なお、開発に当たり、図7に示すような炉壁管材に近い磁性体材料の表面に幅0.3mm、表面からの深さ0.5mm、1mm、1.5mm、2mm、2.5mm、3mmの放電加工による模擬クラックを施した試験片（以下、模擬クラック試験片）を製作し使用した。

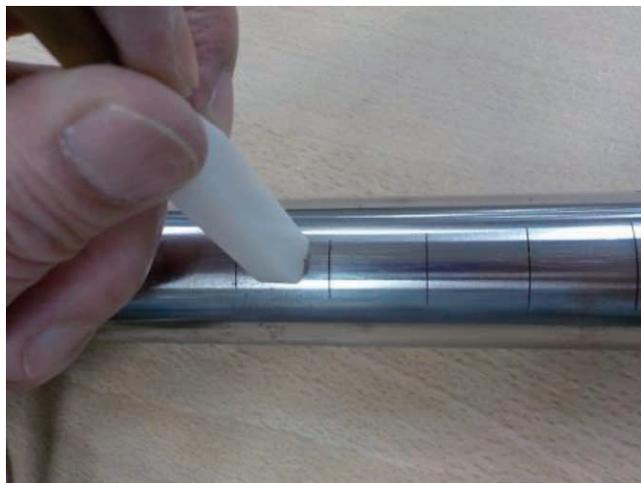
図8 相互誘導形差動方式プローブと模擬クラック試験片

一般的に上置プローブの中で、きず検出性能が高い、図8に示す相互誘導形差動方式の上置プローブで特性確認試験をした。

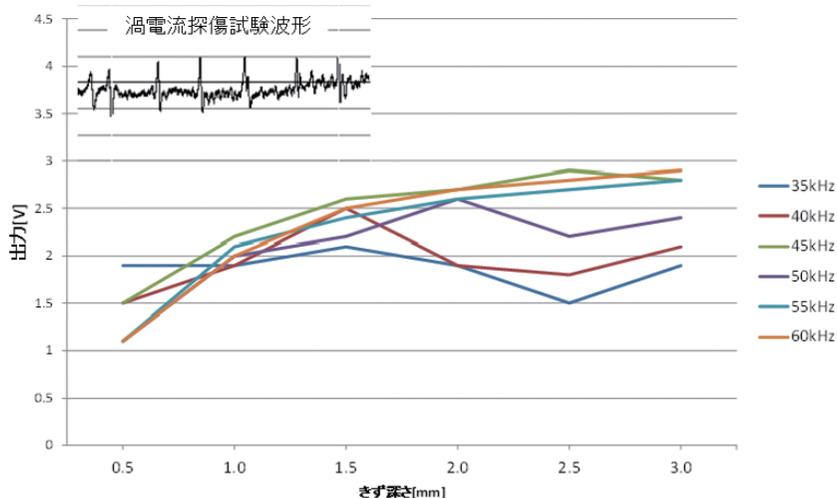
図9 相互誘導形差動方式プローブと模擬クラック試験片による試験結果

試験条件としては、試験周波数を35～60kHzで、それぞれ模擬クラック試験片の深さ1mmきずを渦電流探傷試験の信号のP-P(Peak to Peak)2Vの感度に設定して、この試験片の各模擬クラックを走査して試験した。

結果としては、図9に示すようにきず深さが深くなっても渦電流探傷試験の出力電圧の変化がさまざまであり、直線性が得られない結果となり、また、渦電流探傷試験の波形を見ても磁性ノイズが多く表れていることがわかる。これらの結果から、相互誘導形差動方式の上置プローブでは、磁

性ノイズも含めた渦電流を受信することから、磁性体の探傷には不向きであった。

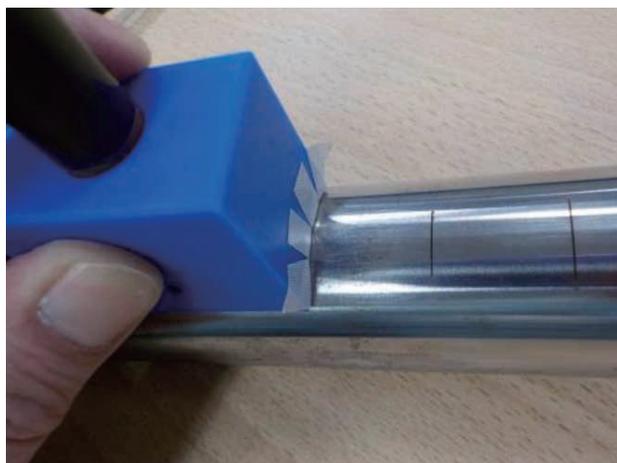
図10 相互誘導形単一方式プローブと模擬クラック試験片

その後、さまざまな上置プローブを製作して試験を行った結果、磁性ノイズを軽減できる相互誘導形単一方式の上置プローブを開発することができた。

今回開発した相互誘導形単一方式の上置プローブ外観写真を図10に示す。本プローブは、安定したプローブ走査を考慮し、炉壁管の外表面形状に合わせたホルダー内にプローブを挿入した形状とした。

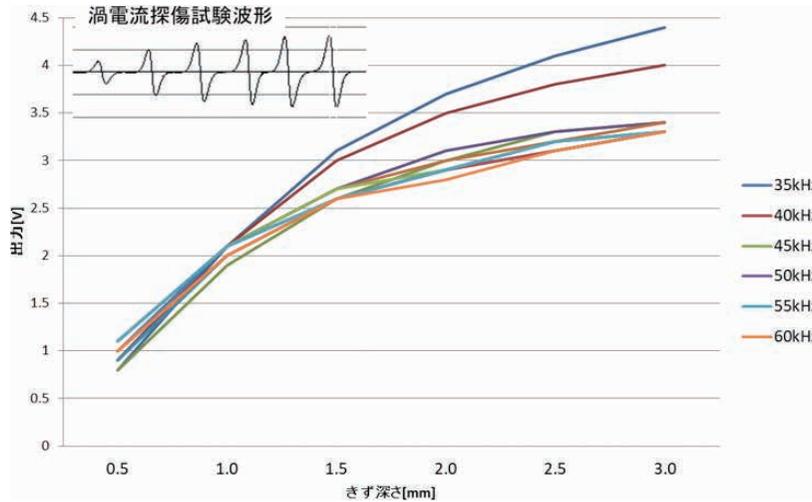
図 11 相互誘導形単一方式プローブと模擬クラック試験片による試験結果

図11に示すように、模擬クラック試験片を採傷した結果では、渦電流探傷試験の出力電圧値は、きず深さが深くなるにしたがって高くなり、直線性が得られる結果となり、また、渦電流探傷試験の波形を見ても磁性ノイズがほとんどなく高いS/N比が得られた。

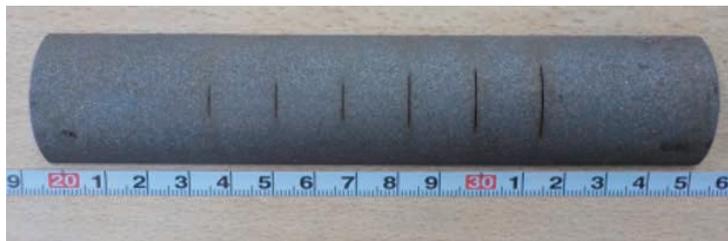
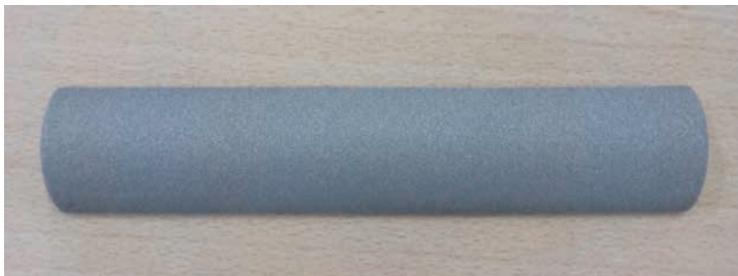
図 12 溶射被膜試験片

溶射被膜試験片の外観写真を図12に示す。試験片は、図12(a)に示すように、炉壁抜管サンプル材( $\phi 32 \times t 6.3 \times L 155 \text{mm}$  半割れ材)に、深さ

0.2mm、0.3mm、0.5mm、1.0mm、1.5mm、2.0mm の放電加工による人工きずを加工したものを 3 体製作して、その 1 体ごとに図 12 (b) に示すように、実機炉壁管の溶射材である FI-50 (50Cr-50Ni 系) の厚みを  $495\mu\text{m}$ 、 $669\mu\text{m}$ 、 $945\mu\text{m}$  に変えて溶射したものを製作した。

(a) 溶射前の溶射被膜試験片

(b) 溶射後の溶射被膜試験片

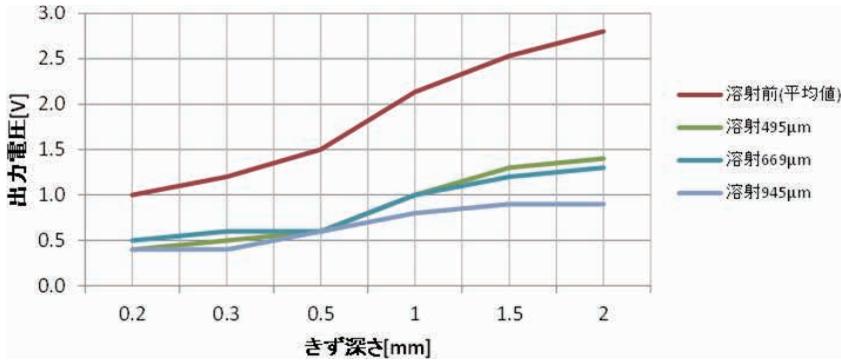
図 14 溶射膜厚と渦電流探傷試験の出力電圧

とができた。また、図 14 に示すように、溶射被膜厚さ 495 ~ 945 μm の範囲では被膜厚さの違いに対し、渦電流探傷試験の出力電圧の違いがあまり

見受けられなかった。しかし、溶射被膜のない状態と溶射被膜がある状態を比較すると、出力電圧が約 40 ~ 50% 低下した。

この結果より、実機探傷において溶射被膜または燃焼灰や付着酸化スケール上からの検査を実施する場合には、基準感度の感度補正が望ましいことがわかった。

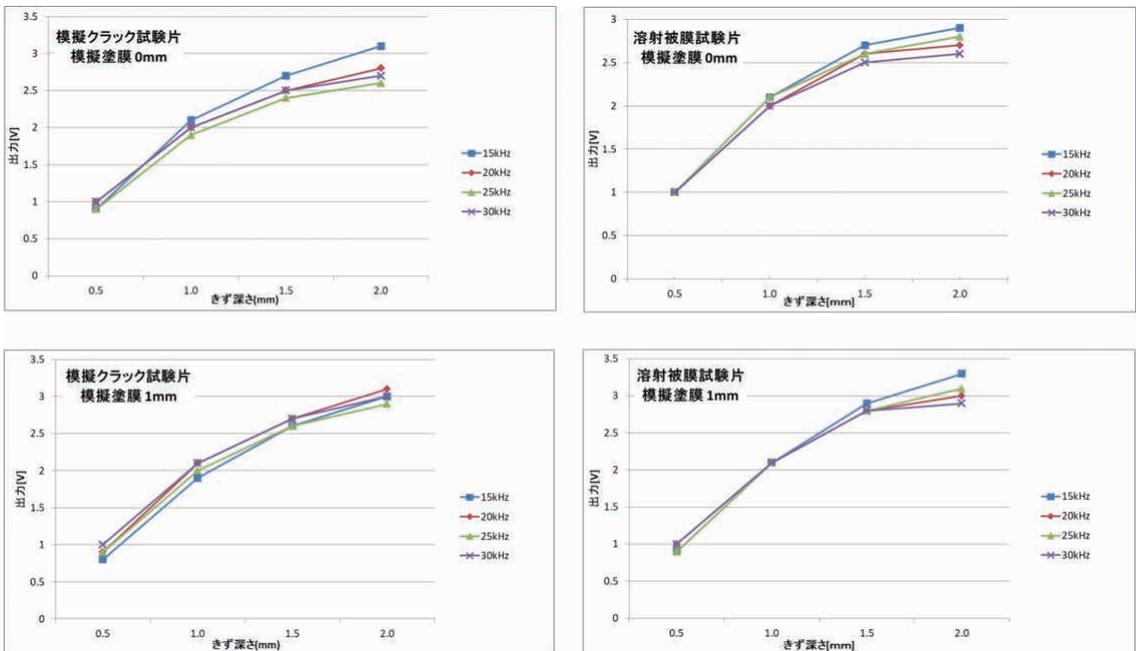
図 15 きず深さと渦電流探傷試験の出力信号

に示す。この図を見てもわかるように、渦電流探傷試験の信号出力電圧値ときず深さについて相関が得られた。

4.1節で製作した模擬クラック試験片および4.3節で製作した溶射被膜試験片を用い、燃焼灰を模擬した被膜(塗膜) 0mm、1mm での試験結果を図 15

この図を利用した検量線を作成することで、渦電流探傷試験の出力電圧からきず深さを推定することが可能となった。今後は、実機を含め試験データの蓄積を行い、きず深さ評価の精度向上を図りたい。

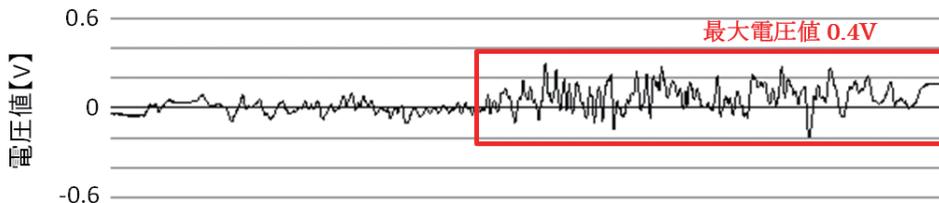
図 17 抜管サンプル材の渦電流探傷試験結果

その結果、図 17 に示すような渦電流探傷試験の信号が得られ、その最大出力電圧値は、□部に示した箇所の中で 0.4V であった。また、抜管サンプル材に対し磁気探傷試験を実施したところ、図 18

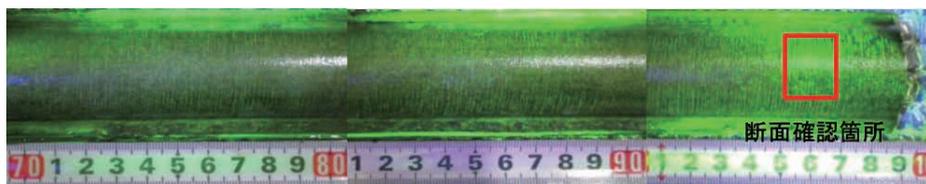
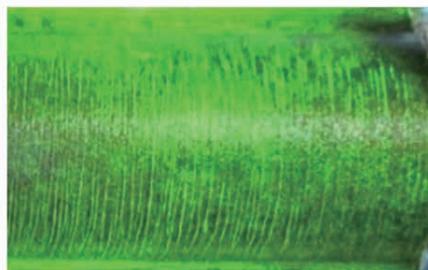
図 18 抜管サンプル材の磁気探傷試験結果

に示す通り渦電流探傷試験にて指示が得られた範囲でファイヤークラックを確認することができた。さらに、ファイヤークラックの一部の断面観察を行い、クラック深さを確認したところ図 19 に示す通り深さ 0.2mm 程度であることを確認した。

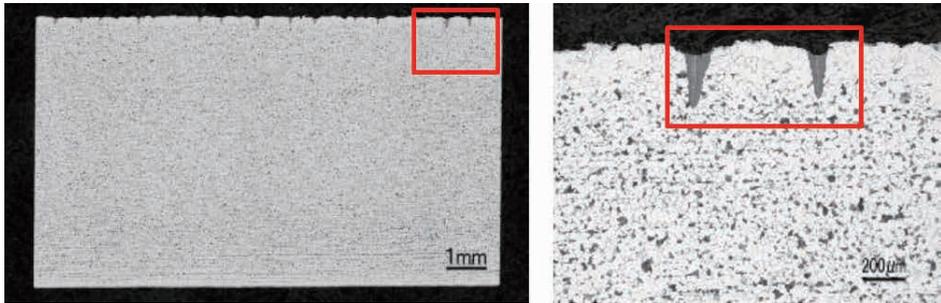
図 19 抜管サンプル材の断面写真（深さ 0.2mm）

ファイヤークラック検査用プローブでは、深さ 0.2mm のファイヤークラックを検出できる能力があり、渦電流探傷試験の出力電圧値からクラック深さを推測できる可能性が得られた。

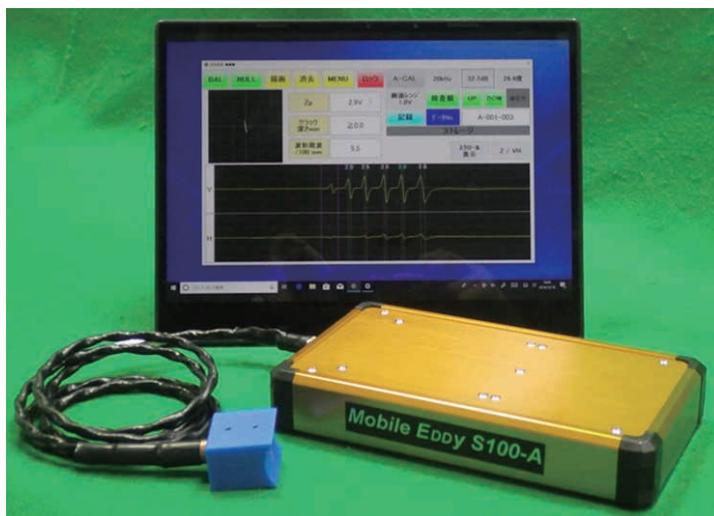
図 20 Mobile EDDy® 装置写真

各種試験片ならびに実機炉壁管の抜管サンプル材を用いた確証試験の結果から、ファイヤークラック検査用プローブの開発とともに、検査装置の開発ができた。装置本体は、自社製品“Mobile EDDy®”を応用する形で進め、探傷作業時の操作性の向上を図り、**図 20** に示すスクリーニング検査を目的としたファイヤークラック検査装置を確立することができた。以下に本装置の基本仕様を挙げる。

- ①寸法：幅 120×奥行 220×厚み 37mm
- ②重量：約 750g（乾電池含む）
- ③電源：単 3 乾電池 6 本（連続 6hr 使用可能）

##### ④プローブ走査速度：最大約 1m/ 秒可能

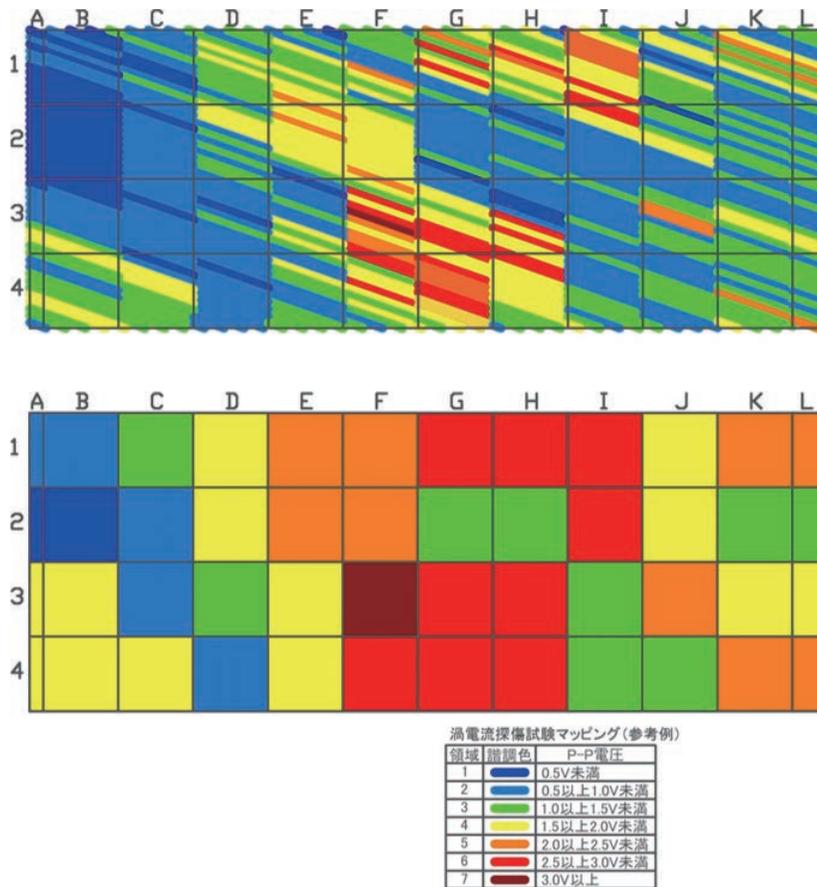
図 21 探傷結果マップ例

Window 版ソフトのため、探傷結果マップなど、拡張性のある表示、帳票作成が可能（**図 21** 参照）
