AE法を用いたトモグラフィ解析による 鉄筋コンクリート床版の内部損傷検出性能の検証

当社では、鉄筋コンクリート（RC）床版の内部損傷の検査手法としてAE法によるトモグラフィ解析（AET）法に着目し、京都大学と共同研究をしてきた。今回、さまざまな損傷を導入した4つの床版試験体を用いて、損傷検証を実施した。AET法により、アスファルト上から平坦な水平ひび割れ（幅1mm）や波型のひび割れなどの内部損傷を検出することができた。

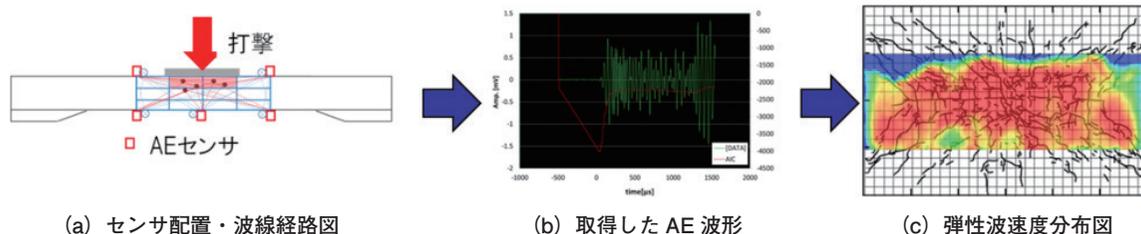
図 1 AET 法の一例

またトモグラフィとは、物理探査、医療診断等で用いられる逆解析技術の一つであり、対象領域を取り囲むように AE センサの設置、および AE 源の励起をすることで、内部の物性（音速、比抵抗、音響インピーダンス、密度など）分布を調べる技術である。AET 法は、部材内での弾性波速度の分布を算出し、弾性波速度分布図を作成する手法である。図 1 に計測・解析の一例を示す。部材の両面、または片面に AE センサを取り付け、パルス発信や打撃により励起される部材内部を伝播する弾性波を計測する（図 1 (a)）。その後、図 1 (b) のように、各センサで取得した弾性波より到達時間を算出する。各打撃による弾性波の到達時間、およびセンサの位置情報を用いて AET 法を実施することで、部材内部の弾性波速度を取得し、図 1 (c) のような弾性波速度分布図（コンター図）を作成する。

内部損傷があると、弾性波の到達時間が健全時より遅くなるため、低速度領域を損傷部と判断できる。なお、これまでの知見より、RC 床版では 2700m/s 以下を損傷部と判断している⁽³⁾。

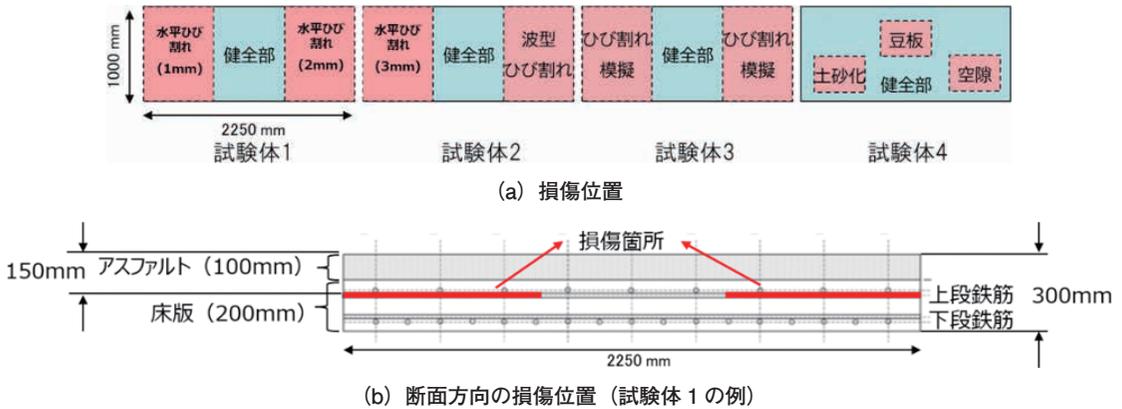
図 2 各試験体の損傷の種類、および位置

これらの試験体は、主に供用中の交通载荷などの劣化によって生じる損傷を模擬している。試験体の寸法は、1000×2250×300mm（縦×横×厚さ）であり、厚さ 300mm のうちの上部 100mm はアスファルトである。また試験体は 4 体あり、図 2 に各試験体の損傷の種類、および位置を示す。図 2 (a) では、床版を上から見た方向からの各試験体の損傷の種類、および位置を示し、各損傷を表 1 に示す。また図 2 (b) では、断面方向の損傷位置を示し、すべての損傷は上段鉄筋近傍（アスファルト上縁から 150mm）にあることがわかる。

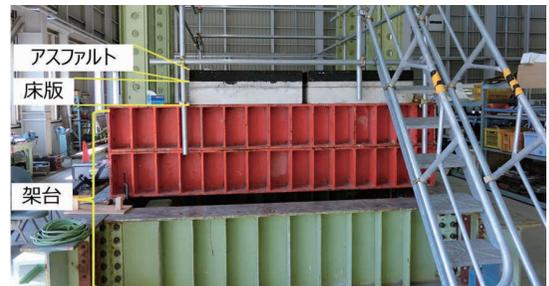
図 3 試験体の設置状況

供用中の RC 床版で計測する場合では、下面にセンサを設置し、上面から弾性波を励起させるが、今回の試験の場合での試験体の設置は図 3 のようにした。図 3 より、試験体を架台により地面から浮かせて設置し、センサ設置のため床版下面へアクセスした。次に、階段で床版上面に登り、弾性波を励起させた。図 4 に床版下面の受信用 AE センサ設置状況を示す。図 5 中の青丸に示すように 23 個のセンサをセンサ間隔 $400 \times 450\text{mm}$ の千鳥配列で設置した。なお、試験体 1、3 については 18 個のセンサを同様の間隔で設置した。

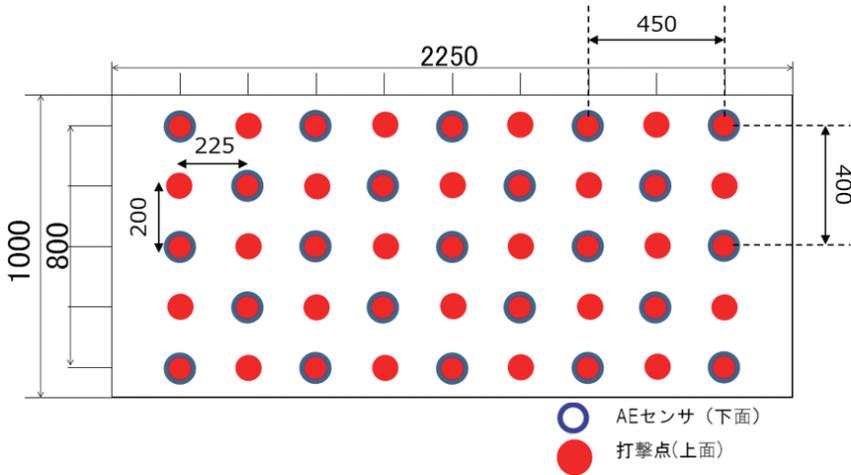
図5 受信用 AE センサ位置および打撃位置

本試験では、弾性波の励起を $\phi 19\text{mm}$ 鋼球ハンマによる打撃とした。打撃位置は、図 5 中の赤丸に示すように、 $200 \times 225\text{mm}$ の等間隔で 45 か所とした。試験体 1、3 については、35 か所とした。

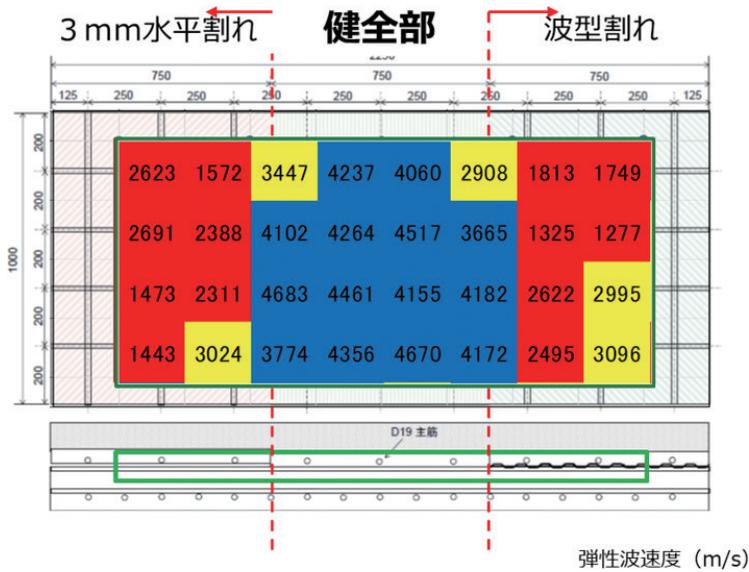
図6 試験体2におけるAET法結果（床版を上面から見た場合）

に対して弾性波速度が算出される。例として、図 6 に試験体 2 における AET 法結果を示す。試験体 2 では、左側に幅 3mm の水平ひび割れが、右側に波型の割れが導入されている。図 6 より青色は健全なコンクリートの速度 3500m/s 以上を示し、黄色は中間損傷状態の 2701m/s 以上 3500m/s 未満を示し、赤色は限界損傷状態の 2700m/s 以下を示している。これより、損傷がある場所が赤くなっていることがわかる。4 章では、他の試験体での AET 法および電磁波レーダの結果をコンター図にして示す。

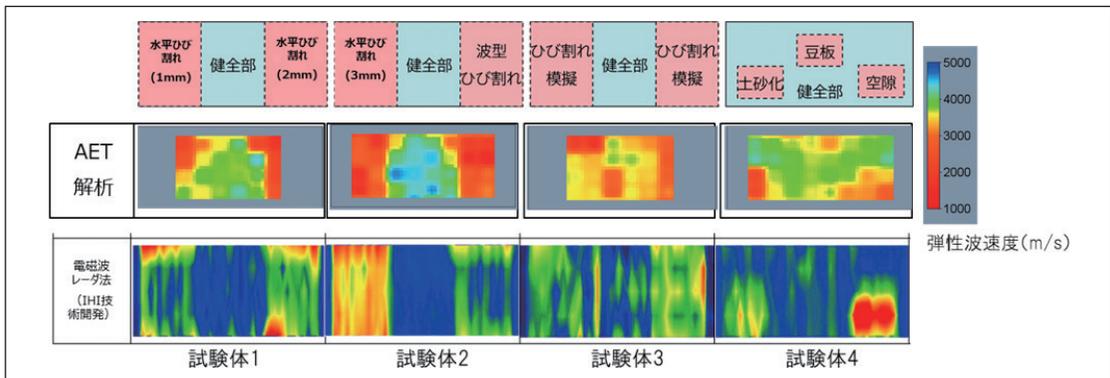
表2 AET法と電磁波レーダ法による各試験体の結果

AET 法および電磁波レーダ法による各試験体の上段鉄筋近傍の劣化判定結果を表 2 に示す。コンター図において、健全部から損傷度合が大きくなるにつれて、青、緑、黄色、赤と色を変化させた。また、詳細を以下に示す。

結果：平坦な水平ひび割れ (幅 2mm) は、AET 法および電磁波レーダ法において検出できた。また平坦な水平ひび割れ (幅 1mm) についても、両者

において弾性波速度が低下している範囲が狭かったが、損傷があると判定できた。

考察：AET法では、床版下面に複数のセンサを配置することで、内部を伝播する弾性波を多方向から受信するため、平坦な水平ひび割れ（幅1mm）も検出できたと考えられる。また電磁波レーダ法では、高周波数の電磁波を用いているためひび割れからの反射波検出ができたためと考えられる。

結果：平坦な水平ひび割れ（幅3mm）は、AET法および電磁波レーダ法において検出できた。またAET法では、波型ひび割れを明確に検出できた。

考察：AET法は、多方向から複数のセンサで受信するため、損傷形状による減衰などで一部のセンサで受信できなかった場合も、その他のセンサで受信したデータを使用して検出できたと考えられる。一方電磁波レーダ法は、割れ表面がギザギザであるため、反射波が異なる方向に反射し拡散してしまったことが考えられる。

結果：ひび割れ模擬において、AET 法は明確ではないが、弾性波速度が低下しており損傷部の検出ができています。しかし、健全部においても弾性波速度が低下していた。電磁波レーダ法では、損傷部と健全部に差が見られ、検出できた。

考察：AET 法では、エポキシ樹脂内を弾性波が伝播するため、明確な速度変化が得られなかったと考えられる。一方電磁波レーダ法は、エポキシ樹脂であっても電磁波が反射したため、検出できたと考えられる。

結果：空隙、土砂化は、AET 法および電磁波レーダ法において検出できた。また AET 法では、豆板は明確ではないが変化が確認できた。

考察：AET 法および電磁波レーダ法では、空隙および土砂化は、平坦な水平ひび割れと同様に、空気層があるため検出できていたと考えられる。AET 法における豆板の検出は、導入位置が解析範囲の境界付近であったために明確な検出結果ではなかったと考えられる。また、電磁波レーダ法に

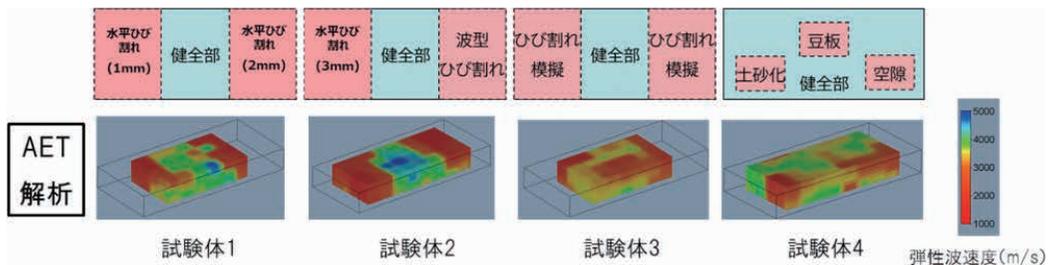
図 7 AET 法による各試験体の 3 次元計測結果表示

電磁波レーダ法はセンサ設置のために床版下面にアクセスする必要がなく、車載化により計測時間の短縮が可能である特徴がある。AET 法は、初期の計測準備としてセンサ設置が必要である。しかし、図 7 に示すように、450mm の深い位置でも 3 次元で計測できるという特徴がある。本試験で

AET 法では床版下面にセンサを設置する必要がある。しかし、300mm 以上の深い位置でも3次元で計測できる点や、交通規制ができない場合においても、同じ場所であれば継続してモニタリングできる点などメリットもある。近年、床版厚さが400mm を超える2主桁床版、鋼繊維補強コンクリートなどがあり、電磁波レーダ法では困難な対象でも計測できることが予想されるため、ニーズを調査し、適用先を拡大することが課題である。
