ラベル外観検査装置

前川 了*
Ryo Maekawa

1. はじめに

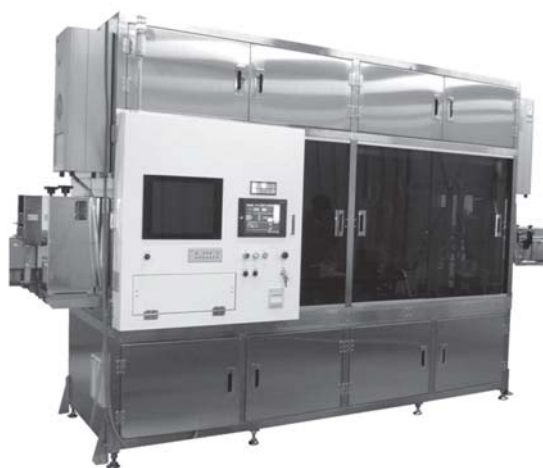
写真 1 実ビン総合外観検査装置

2006 年に開発した「実ビン総合外観検査装置」（写真 1）は、異種キャップ、キャップ部のキズ、汚れ、巻締め角度、巻締め深さ、斜め被り等のキャップ部の外観検査を行う機能と、ラベル外観検査を行う機能が組み込まれている。ボトルラベル部の外観検査は、4つのカラーカメラでボトルラベル部を同時に撮影し、一つの画像に結合することにより、ラベル全周を同時に検査できるという画期的なものであった。しかし、ラベル画像を結合し

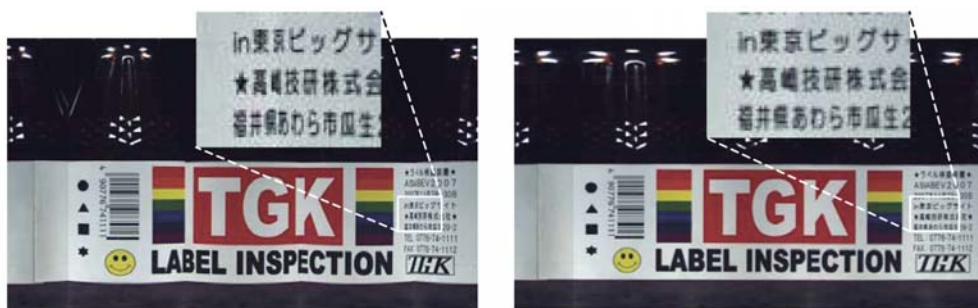
(a) 従来方式で結合された画像

(b) 新方式で結合された画像

写真2 従来方式と新方式の統合画像

以上の処理を行った結果、得られたラベルの画像を写真2(b)に示す。写真2(a)は従来の方式による画像で、これに比べ画像結合部のズレ、歪みを

を著しく改善することができた。

写真2の拡大された枠の“東京”の“京”の字が画像の結合部である。従来の方式では字が横方向に潰れているが、新方式では字は潰れず良好な補正が行われている。

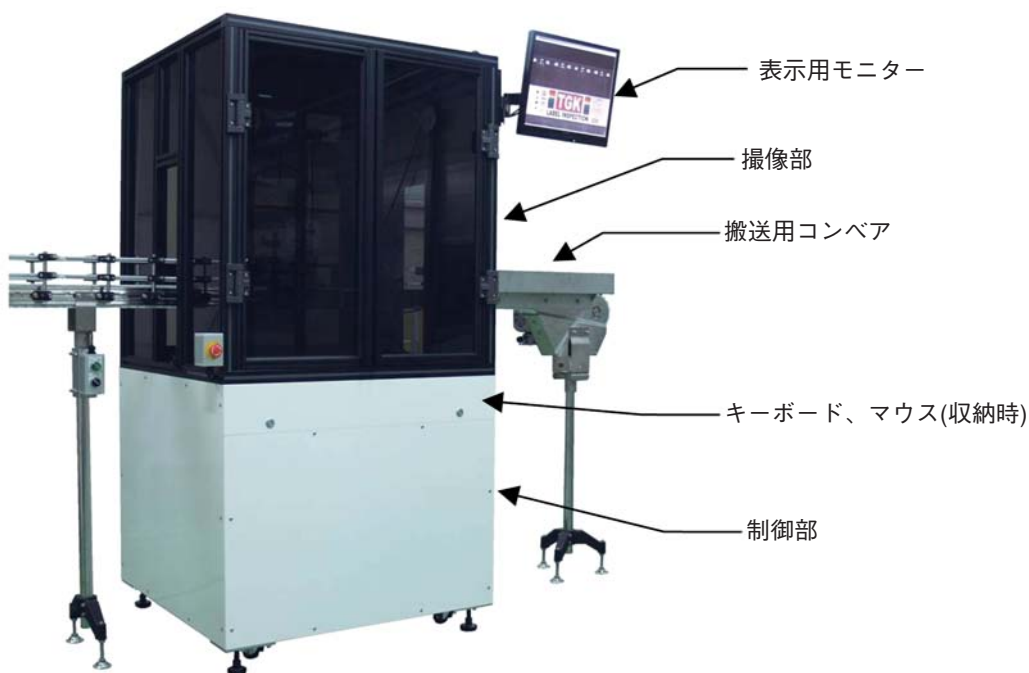
写真3 新ラベル検査装置外観図

写真3に装置外観を示す。

本装置は、撮像を行う撮像部、処理装置などが

入っている制御部、検査結果の表示、設定値の入力など行う操作部で構成している。撮像部は、4つのカメラと4つの照明、取り込みタイミング用のセンサで構成し、既存の「実ビン総合外観検査装置」に組み込むことが可能である。操作部は、モニター、キーボード、マウスで構成している。

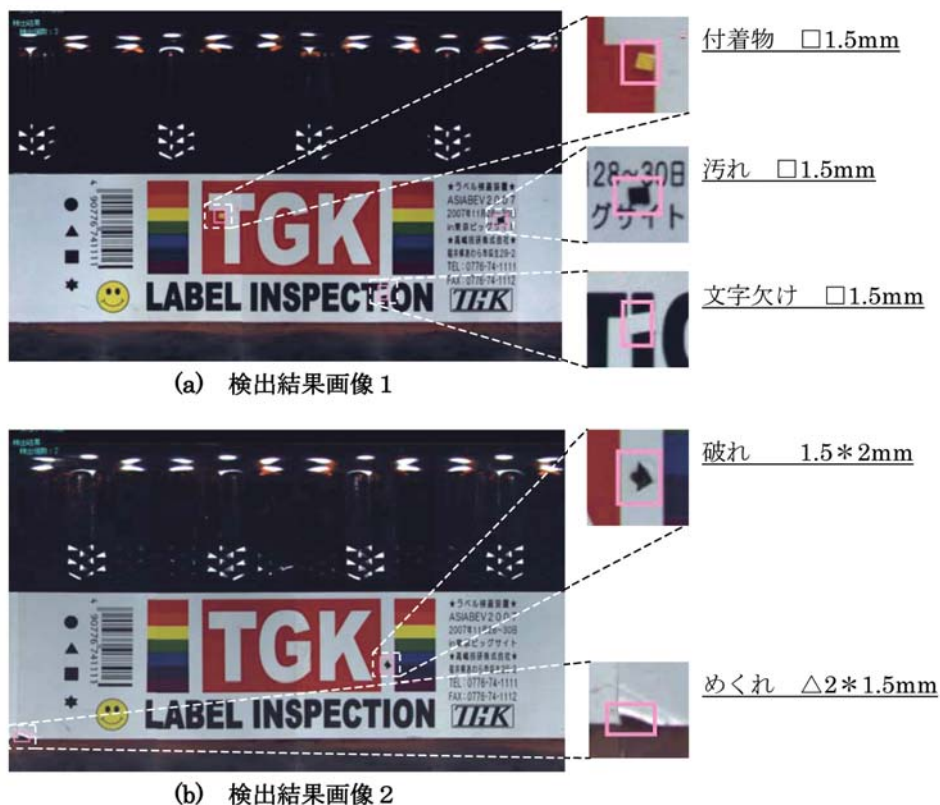
写真4 検出結果画像

モニターにNGと表示されたラベルの画像を写真4に示す。

写真4の(a)は、ラベルの付着物、汚れ、文字欠けの欠陥サンプルである。写真4の(b)は、ラ

ベルの破れ、めくれの欠陥サンプルである。どちらのサンプルもNG箇所がしっかりと検出されている。
