フェーズドアレイ法を用いた高クロム鋼溶接部の 余寿命検査技術

国内のボイラプラントで運用されている超々臨界圧ボイラでは、主要耐圧部に高クロムフェライト耐熱鋼が用いられている。これは現在、長期にわたる運転と継手溶接部のクリープ破断強度低下の観点から、溶接部配管の余寿命評価法の精度向上が求められている⁽¹⁾⁽²⁾。IHI グループではクリープ損傷の早期発見を目的に、超音波フェーズドアレイ法の適用検討を行ってきた⁽³⁾。本稿では、クリープ試験体を用いたタイプIVき裂の検出結果、および余寿命検査技術としての超音波フェーズドアレイ法の有効性について紹介する。

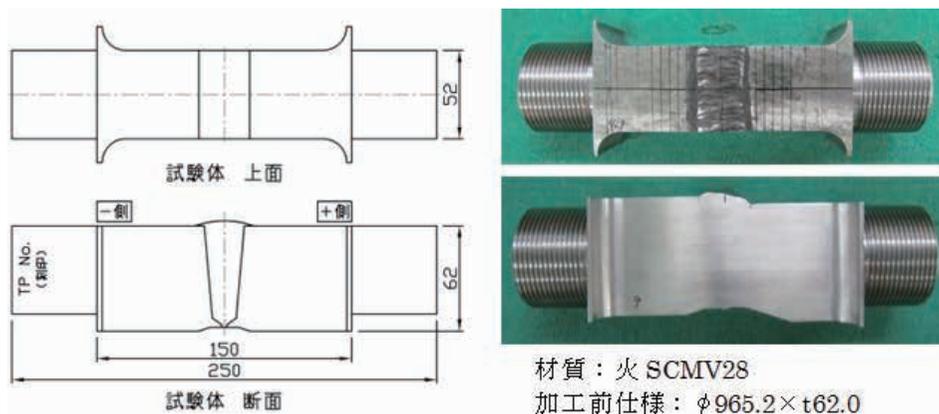
図1 クリープ試験体形状

図1に試験体形状を示す。試験体は、火 SCM28の溶接継手部から製作した厚さ約60mmの狭開先クリープ試験体である。なお、試験体形状は実際の継手を模擬するため、外面の余盛りおよび内面のシーニング部を残した。また、クリープ試験条件は試験温度650℃および675℃、試験応力50MPaおよび60MPaをそれぞれ組み合わせた条件とした。この条件において、複数の試験体を用いて試験を行った。なお、試験体には探傷側を表す-側および+側の符号を便宜的に付けている。

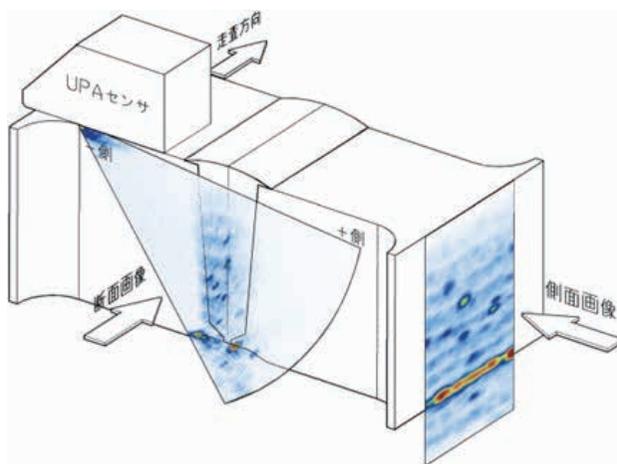
図2 探触子配置

UPAの探傷に使用した探触子は、超音波の波長が同程度となるよう横波5MHzおよび縦波10MHzの探触子を用いた。UPAのスキャンパターンは、図2に示す通りセクタスキャンとし、溶接部全体が確認できるような探触子配置とした。なお、探傷は-側および+側からそれぞれ行い、実機での探傷を想定し溶接線に対し平行方向に走査してデータ採取を行った。比較する画像は溶接部の断面が確認できる断面画像、および、溶接線の側面が確認できる側面画像の2面とし、それぞれの画像は一定のゲート幅を持った投影画像とした。

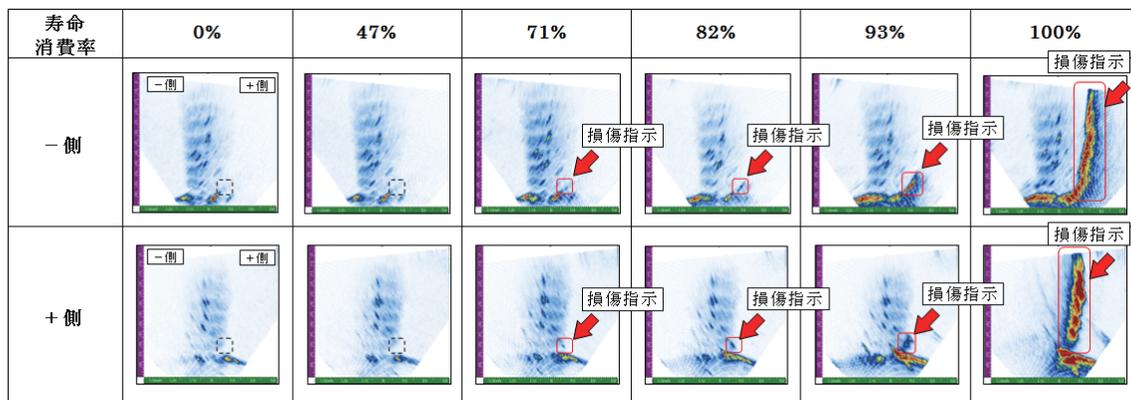
図3 クリープ試験体サンプルAの横波UPA探傷結果（断面画像比較）

図3にサンプルAの横波UPAの探傷結果を示す。画像は、-側および+側からの断面画像である。この図より、寿命消費率71%にて損傷による指示を検出し破断に至っていることがわかる。なお、寿命消費率71%では指示高さがなく、-側と+側では指示形状に大きな差はない。しかし、寿命消費率93%では、-側からの探傷では一つの大きな指示形状を示し、+側からは複数の小さな指示を示している。このことから、-側から反射しやすい性状、つまり+側の開先面に沿った面状の損傷であることが推測できる。また、図4は溶接線方向の指示長さに注目した比較画像である。この図より、寿命消費とともに指示の点在数が増え、その後、溶接線方向に指示の範囲が広が

クリープ試験条件：675℃×50MPa

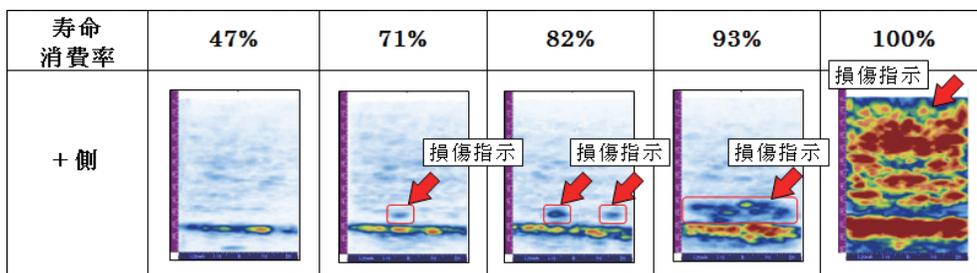
図4 クリープ試験体サンプルAの横波UPA探傷結果（側面画像比較）

り、最後に高さ方向に指示範囲が広がっていることがわかる。これは、UPAにて損傷の起点と進展状況を推測できることを示している。

クリープ試験条件：675℃×50MPa

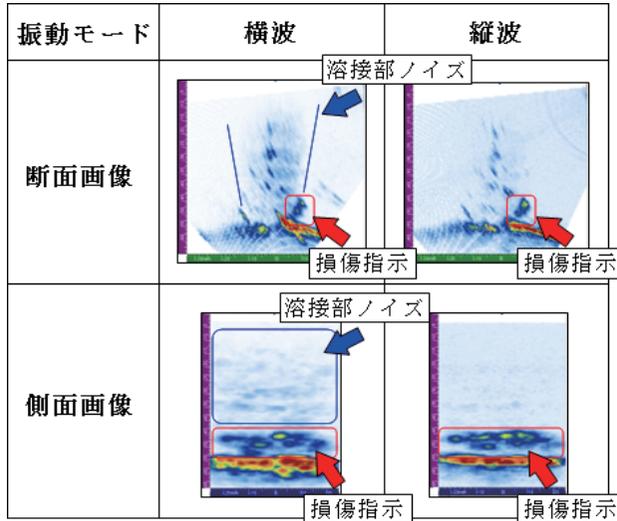
図5 横波と縦波の画像比較

図5は横波と縦波の比較である。超音波の波長は横波も縦波も同程度であるが、横波は溶接部をノイズとして検出し、縦波は溶接部ノイズを検出しない結果となった。溶接熱影響部に損傷が発生するタイプIV損傷の検出評価においては、溶接部の形状が把握でき、指示が溶接部内にあるか、HAZにあるのかが判断できる横波が有効であるといえる。一方、縦波は溶接部ノイズの影響をあまり受けないため、横波よりもS/N比が良い。図5の側面画像は損傷部だけにゲートをかかけた投影画像である。この図より、横波は溶接部ノイズも同時に検出しておりS/N比低下の要因となっている。それに対し縦波は、損傷指示のみが明瞭に確

認できる結果となった。反射強度の低い損傷指示や横波のみでは評価が困難な場合は、縦波の適用も有効であると考ええる。

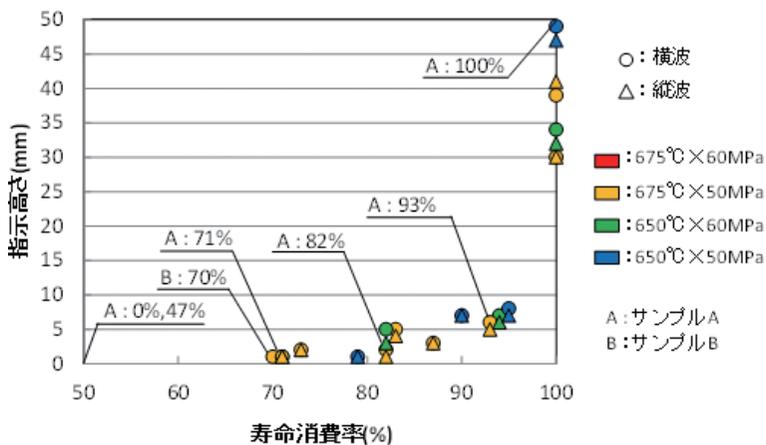
図6 UPAによる指示高さ計測結果

図6は指示高さと寿命消費率の関係を示したグラフである。横波と縦波では指示高に計測性能の差はなかった。傾向として、寿命消費率70%程度から指示を検出し95%付近から急激に指示が大きくなる結果となった。寿命消費率に対する指示高さの傾向は、継手仕様によっても異なると考えられるが、寿命予測を行う上では、UPAは

損傷の変化や状態を確認することができる有用な検査技術であるといえる。

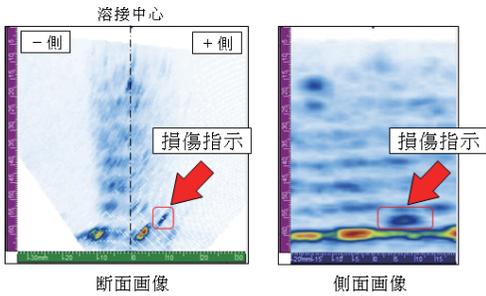
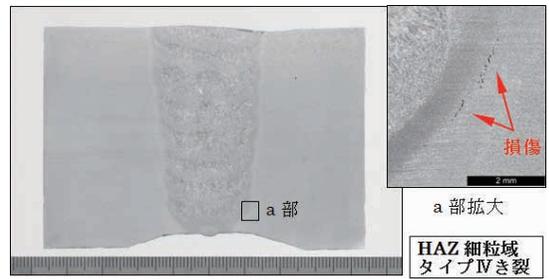
図7 中止め試験体サンプルBの断面組織観察結果

UPAで検出した指示の反射源を特定するため、中止め試験体サンプルBを約1mmピッチで切断し、断面観察を行った。図7および図8は、寿命消費率70%におけるUPA画像と断面組織観察の結果である。UPAにて検出した指示は、断面観察の結果、高さ約2mm長さ約4mmのHAZ細

(a) UPA 探傷結果

(b) 断面組織観察写真

粒域のタイプIVき裂であった。なお、マイクロ観察結果では、き裂は完全に連結してはいなかったが、UPA では断続的な微視き裂全体を一つの反射源として捉えていたと考えられる。このように、超音波で損傷を反射面として捉えることができれば、微細な損傷であっても十分検出は可能であるといえる。

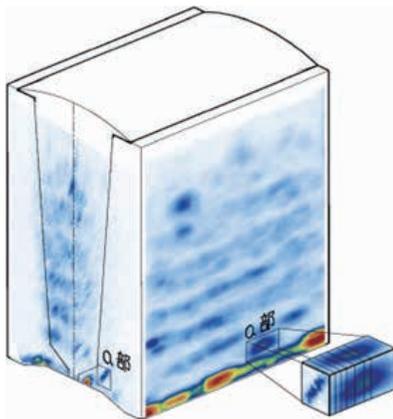
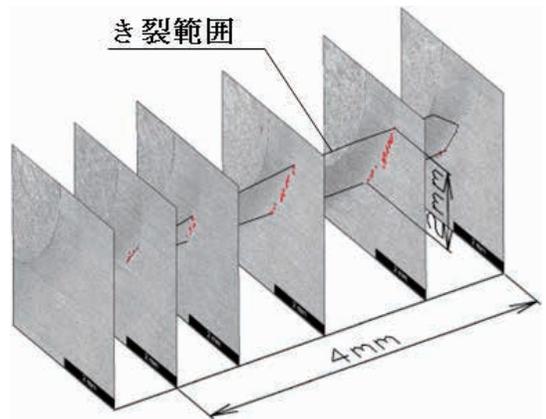
図8 クリープ試験体サンプルBのき裂範囲

(a) UPA におけるスライス断面位置

(b) スライス断面観察結果によるき裂範囲
