温度変動下の橋梁支承に発生する応力による健全性評価

キーワード：コンクリート床版、橋梁支承、FBG センサ、健全性評価

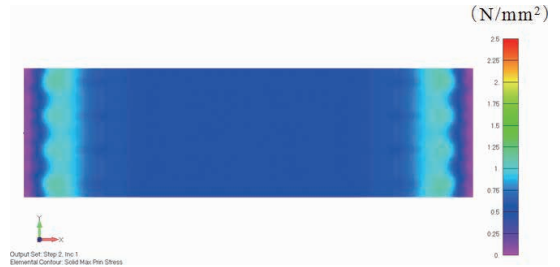
図 7 ケース 2 の解析結果

最大鉛直方向変位 15mm

(a) 変形状態

(b) 床版上面の最大主応力

図 7 にケース 2 の橋全体の変形状態 (a) と、床版に発生する最大主応力のコンター図 (b) を示す。図 2 のように、この温度荷重により橋全体が伸びようとするが、右側支承により移動が拘束される。その結果、橋全体が凸状に変形する。床版は支承による拘束がないために、橋軸方向に移動可能となる。両側支承の回転は拘束されていないので、梁理論によれば曲げモーメントは発生しない。しかし、実際の橋梁と同じようにモデル化すると、下フランジのみピン支持となり、水平反力と桁高により曲げモーメントが床版に作用する。その結果、横桁と支承間に約 1.5N/mm² の引張応力が発生する。

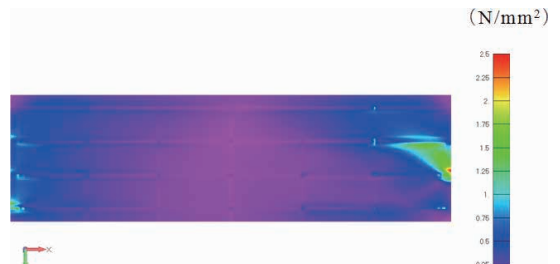
図 8 ケース 3 の解析結果

図 8 にケース 3 の橋梁全体の変形 (a) と床版下面の最大主応力のコンター図 (b) を示す。右側支承付近の床版はサイン波形のような変形状態となっている。移動が拘束されている支承 B 付

最大鉛直方向変位 17mm

(b) 床版下面の最大主応力

近の床版上下面の引張応力は、約 2.6N/mm²である。この引張応力は右側支承と横桁間に斜め 45 度方向に発生している。

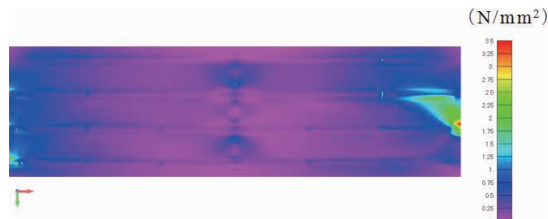
図 9 ケース 7 の床版下面の最大主応力

実際の橋梁では、温度変動と T 荷重を同時に受ける。そのような場合も想定して、ケース 3 の拘束条件で、20℃ の温度荷重と T 荷重を同時に受ける場合 (ケース 7) の解析も実施した。図 9 にケース 7 の床版下面の最大主応力のコンター図を示す。また表 3 には、ケース 7 の最大引張応力を示す。このような条件では、さらに低い温度変動でも床版にひび割れが発生する可能性があることがわかった。

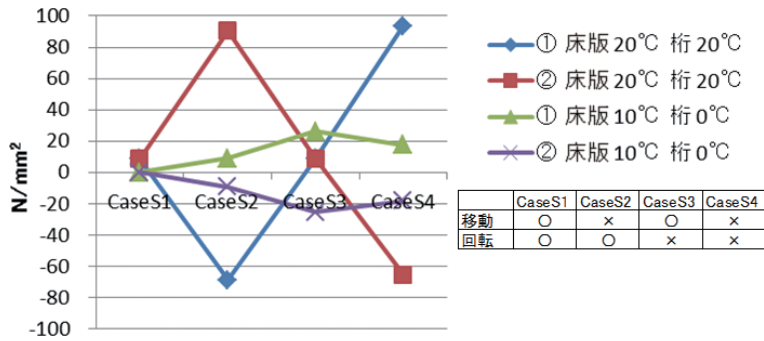
図 11 ケース S4 の解析結果

図 11 (a) は、支承の斜材①と②の矢印方向の発生応力を示す。**図 11 (b)** は、ケース S4 の最大主応力のコンター図を示す。支承が正常に機能しているケース S1 では、温度変動にかかわらず応力は発生しない。橋全体の温度が 20℃ の場合、支承の移動が拘束されているケース S2 と S4 では、コンクリート床版のみ温度が 10℃ の時に比べ、大きな応力が発生している。また、回転のみ拘束されているケース S3 では、温度の大きさにかかわらず約 20N/mm² 以下の発生応力となっている。

(a) 支承斜材①、②の発生応力

(b) 支承の最大主応力 ケース S4

図 12 は、支承の上側プレートの橋軸（矢印）方向の発生応力を示す。**図 11 (b)** には、ケース S4 での上側プレートの最大主応力コンター図も示している。この位置の発生応力は、温度が 20℃ の場合の支承斜材の発生応力の約 1/4 となる。さらに、圧縮応力のみ発生している。プレート中央④の応力は端③の応力よりも大きい。また、コンクリート床版のみ温度が 10℃ の時には、いずれの場合にも応力はほとんど発生していない。

以上の解析結果より温度変動時に発生する支承斜材の応力（ひずみ）は十分大きく、支承機能の低下を計測により検知することが可能と考えられる。また、発生応力が 20N/mm² 以上であれば、支承機能が低下している可能性がある。このような場合には、支承の移動量や回転量を従来法で測定すれば、さらに詳しい支承状態を検出できる。しかし、本提案法では、以下のような検討項目もある。発生ひずみを測定するので、変位量や回転量のような直接評価できる指標がない。明確な機能低下の判断が困難であり、今後、測定回数を増やし評価法を確立する必要がある。
